**Návrh na prohlášení za KP - fara čp. 1 v Popovičkách, k.ú. Popovičky, ORP Říčany, okres Praha-východ, kraj Středočeský**

## NÁVRH NA PROHLÁŠENÍ VĚCI ZA KULTURNÍ PAMÁTKU

# FARA ČP. 1 (S HOSPODÁŘSKÝM OBJEKTEM)

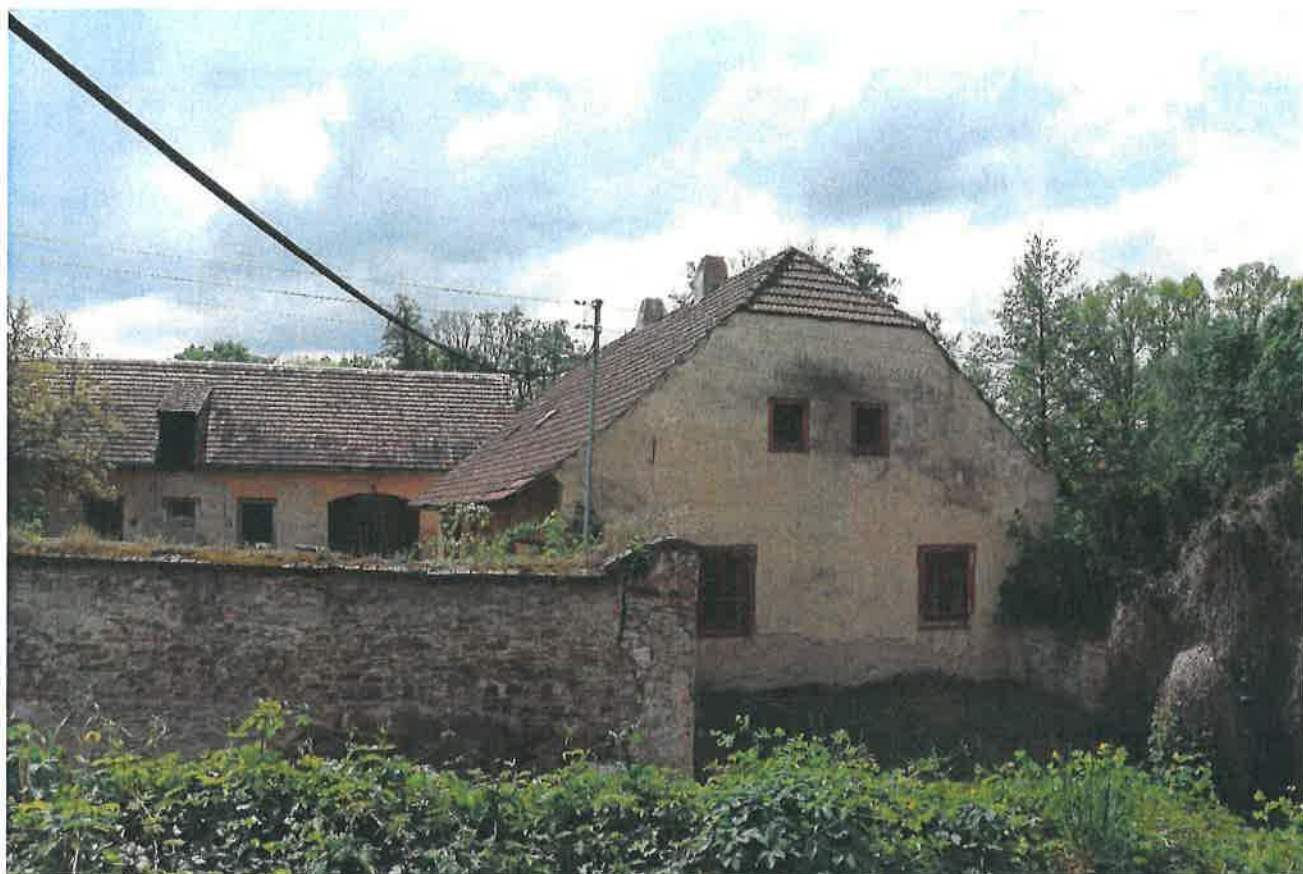
**3) Popovičky, fara čp. 1, fara s hospodářským objektem v pozadí a ohradní zdí, pohled ze severu, foto: Filip Facincani 2023**

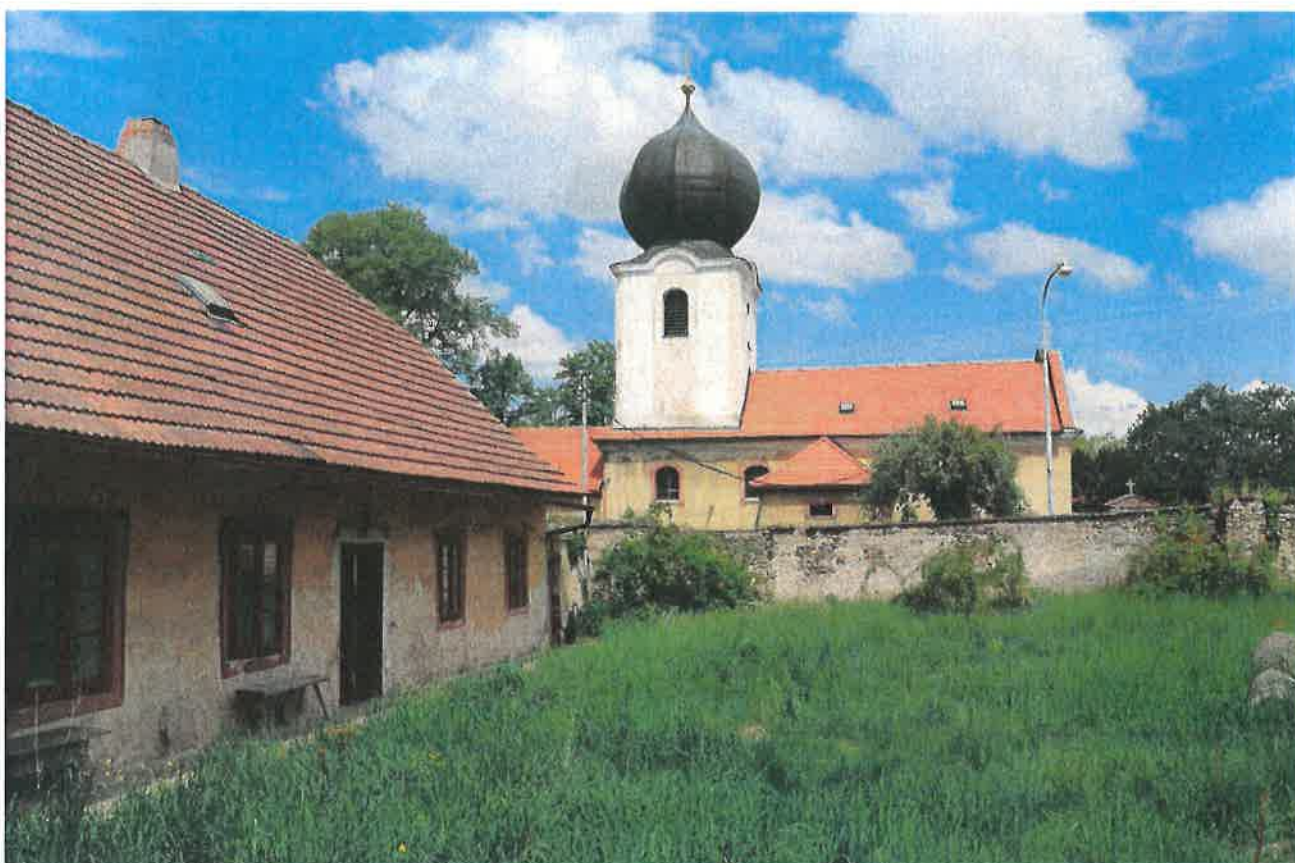
**4) Popovičky, fara čp. 1, východní (hlavní) průčelí fary směrem do dvora a kostel sv. Bartoloměje, pohled z jihovýchodu, foto: Filip Facincani 2023**

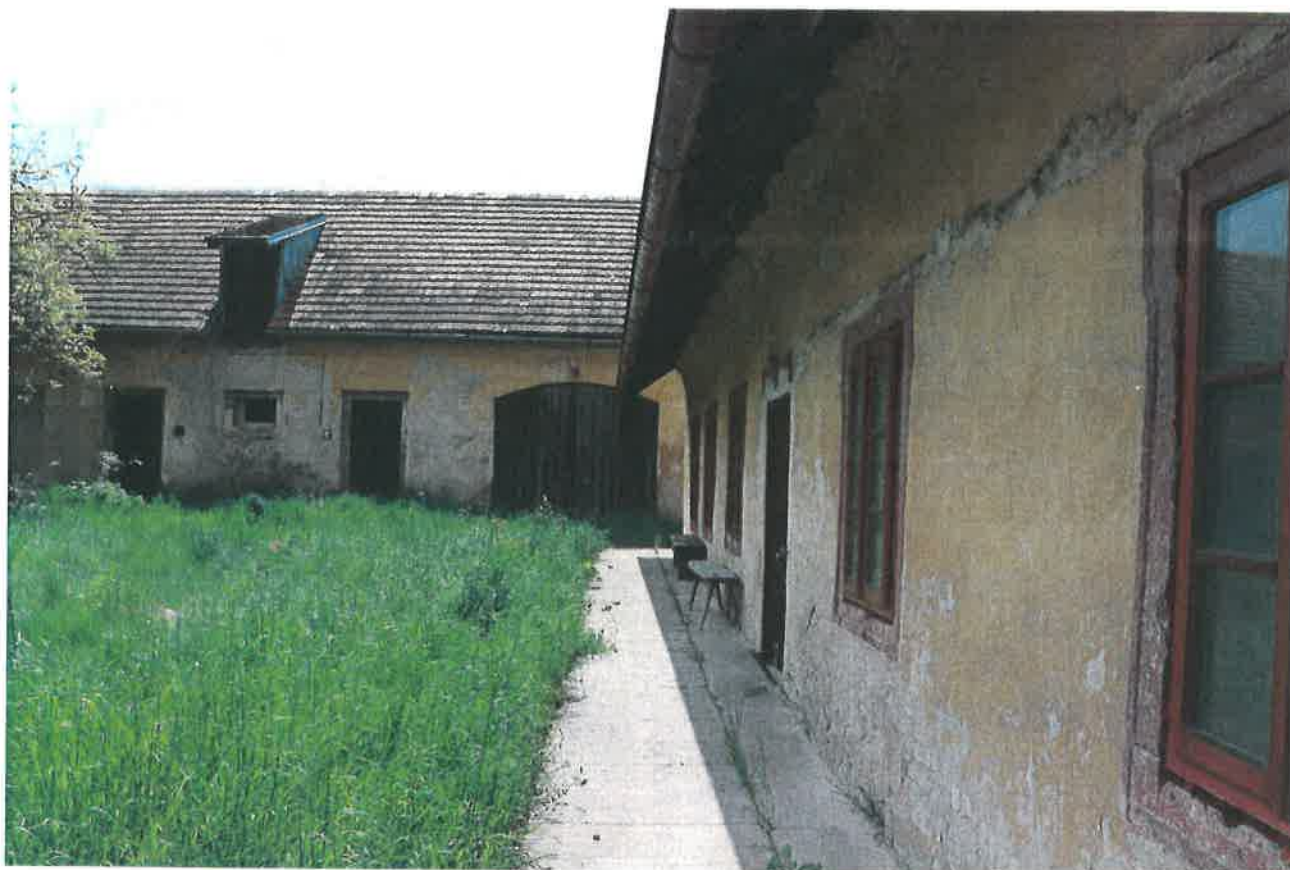
**5) Popovičky, fara čp. 1, pohled na východní průčelí fary a hospodářský objekt, dvůr, pohled ze severu, foto: Filip Facincani 2023**

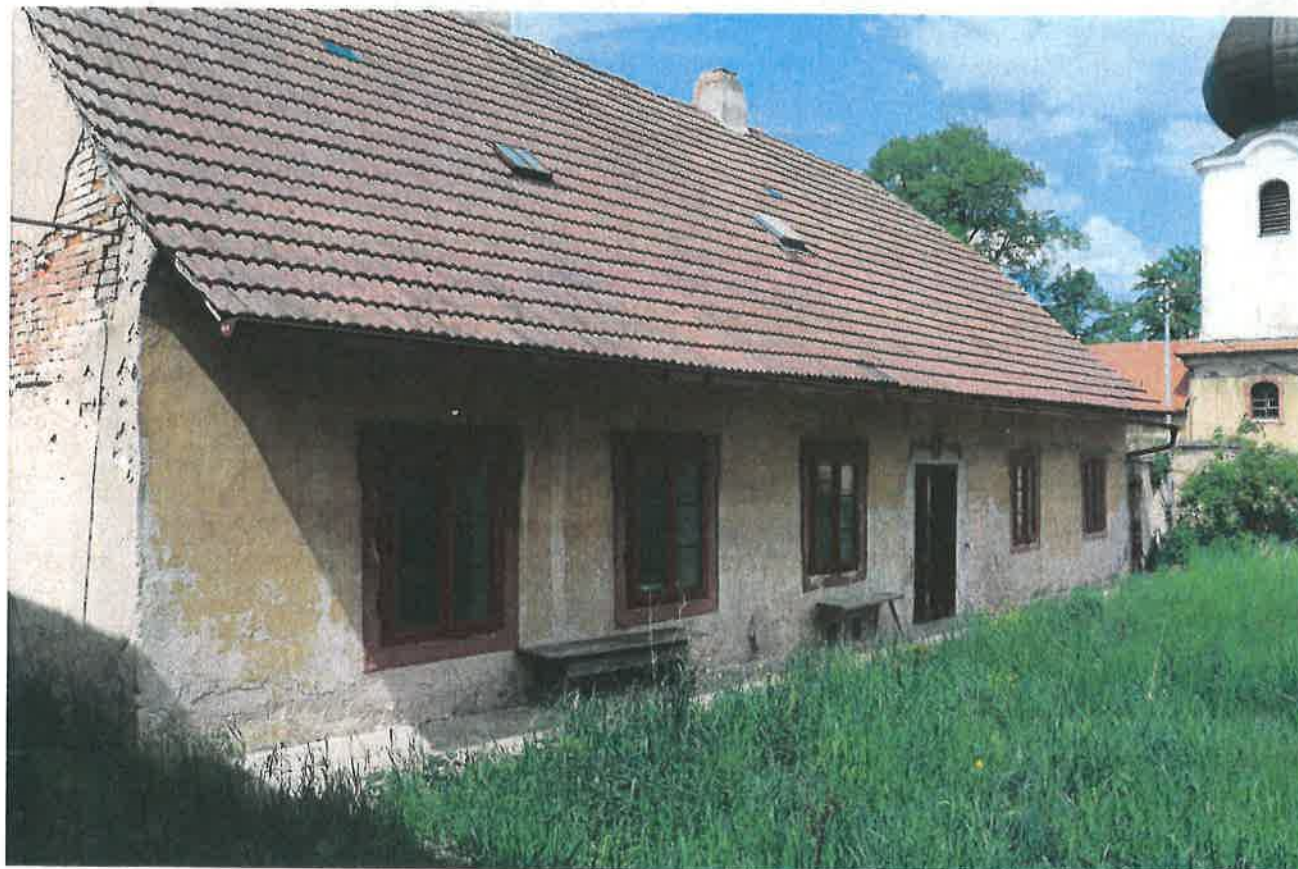
**6) Popovičky, fara čp. 1, východní průčelí fary a pohled na dvůr, v pozadí kostel sv. Bartoloměje, pohled z jihovýchodu, foto: Filip Facincani 2023**

Nejvíce exponované strany přízemí, tj. východní do dvora a severní ke kostelu, jsou osazeny okenními ostěni s ušima, stejně tak se zachovalo portálové ostění východního vstupu s osovým klenákem (původní kamenná ostění se zachovala zhruba z poloviny, i tak byla poškozena během osazování nových okenních rámců).

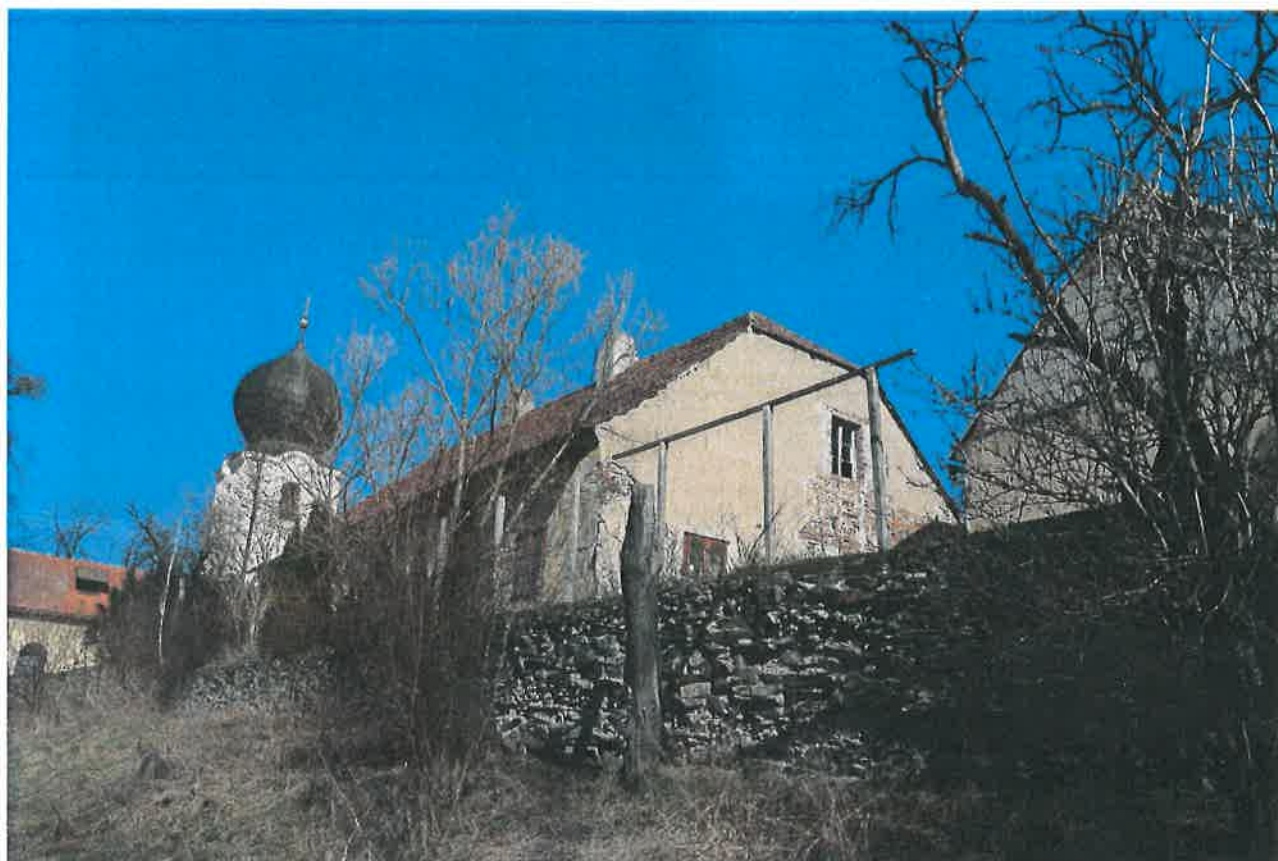
7) Popovičky, fara čp. 1, fara, pohled z jihozápadu, foto: Filip Facincani 2023

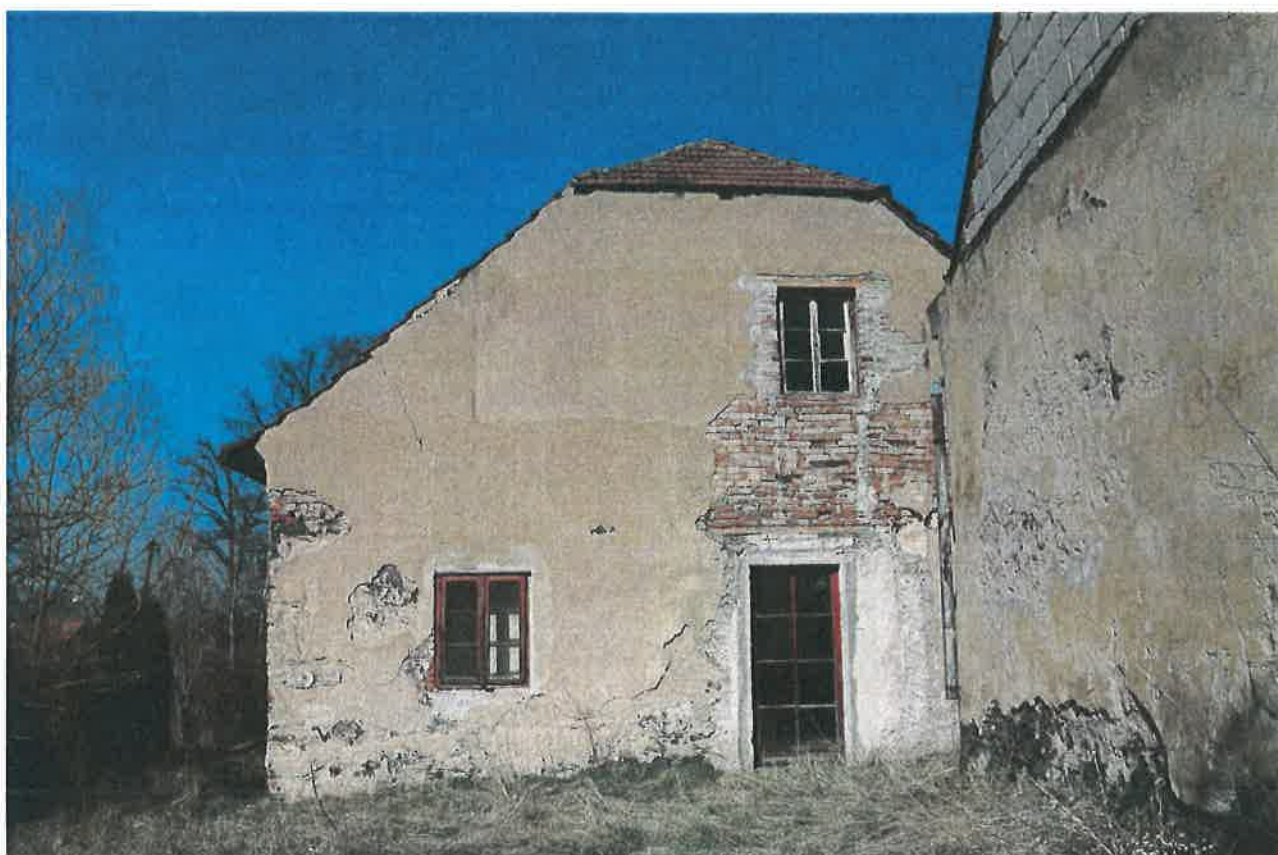
8) Popovičky, fara čp. 1, jižní fasáda fary a západní fasáda hospodářského objektu, pohled z jihu, foto: Filip Facincani 2023

Objekt **chlévu** tvoří jižní hranici parcely a je podélnou osou vystavěn ve směru západ—východ. Je přízemní, krytý stanovou střechou s osovým obslužným vikýřem. Každá z místností je do dvora otevřena dveřmi a obdélným oknem, nejzápadnější místnost je přístupná rozměrnými vraty. Dispozičně jsou chlévy členěny na čtyři samostatné, vzájemně neprostupné jednotky, všechny klenuté vždy dvojicí podélných pruských kleneb sklenutých na meziklenební pas. Klenby nejvýchodnějšího pole jsou svedeny do přízedních pilířů, na kratších čelech kleneb jsou užity přízední pasy. Klenby druhé místnosti z východu jsou bez přízedních pasů, svedené do stěny. Klenby třetí místnosti z východu jsou na východně opatřeny přízedními pasy a svedeny do přízedního pilíře, na západě pasy absentují a klenby jsou svedeny do stěny. Nejzápadnější a nejrozměrnější místnost má klenby s přízedními pasy při všech kratších stranách a svedené na přízední pilíře.

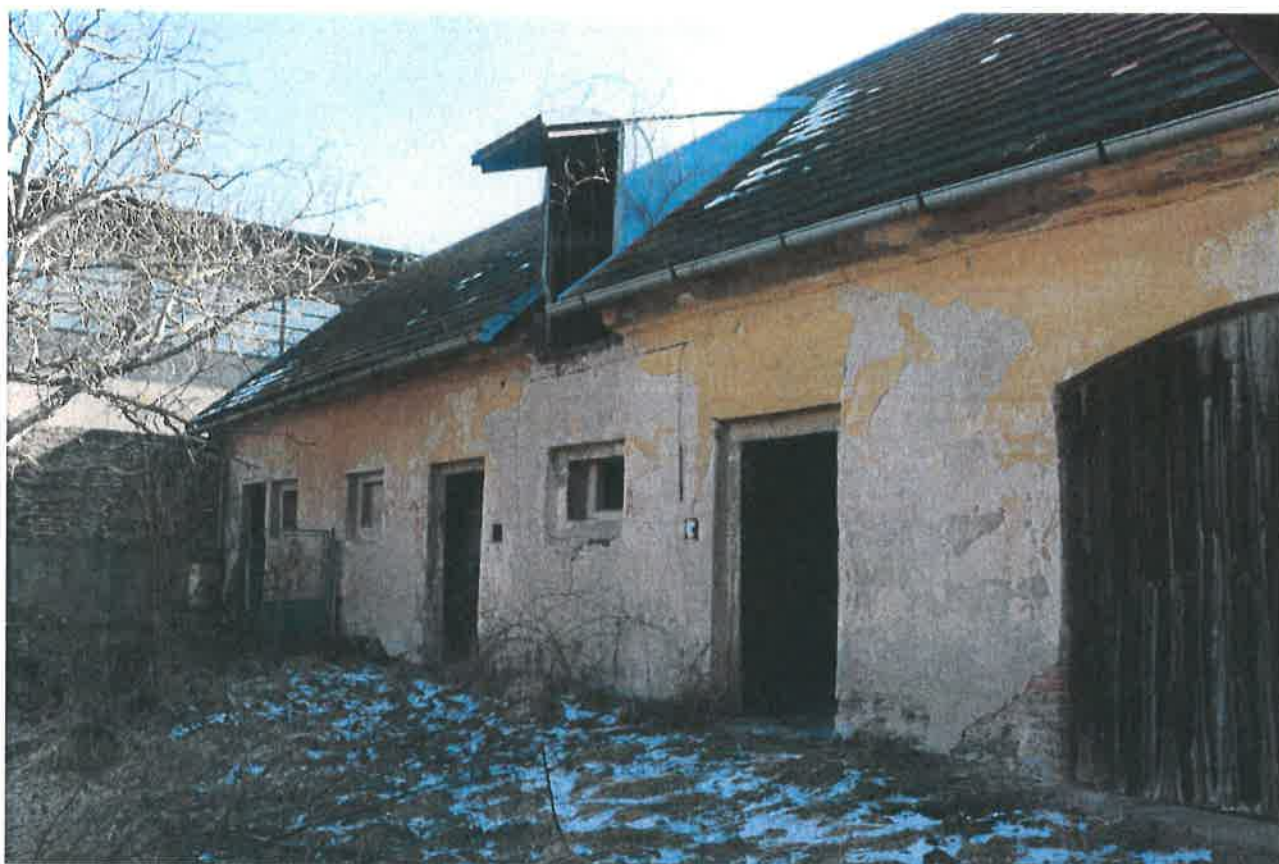
9) Popovičky, fara čp. 1, hospodářský objekt, pohled ze severozápadu, foto: Filip Facincani 2023

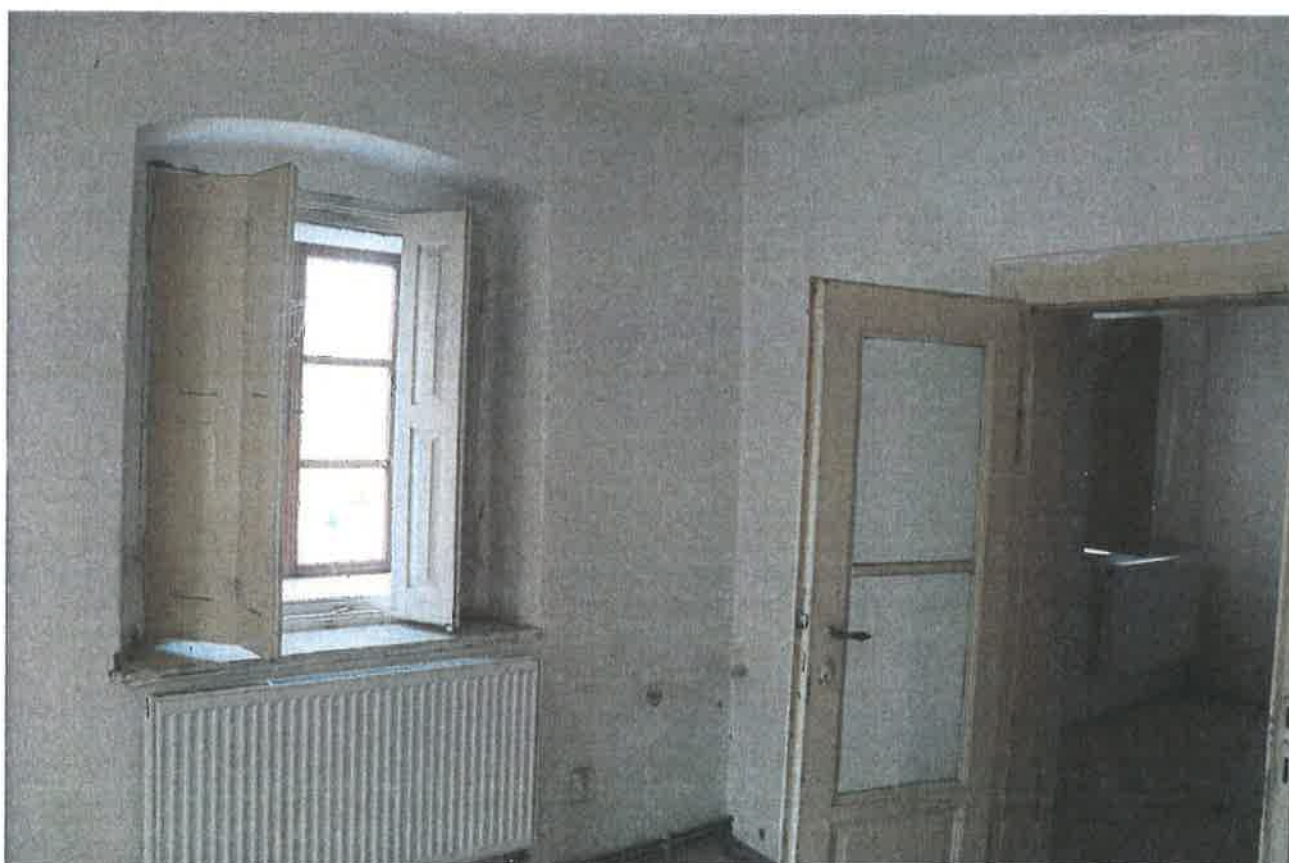
10) Popovičky, fara čp. 1, interiér fary se zachovanými okenními okenicemi a dveřmi, foto: Filip Facincani 2023

Zastoupení umělecky a řemeslně významných památkových hodnot je na objektu nadprůměrně vysoké, do jisté míry určené průběžnou historickou rezignací na podstatnější stavební zásahy (viz úryvky z farní kroniky). Plošně se tak zachovaly všechny interiérové dveře s původním kováním, stejně tak některé interiérové okenice či dřevěné nášlapy schodů do sklepa. Výrazně zastoupená jsou tak dveřní kování z poslední třetiny 19. století, stejně tak kování klasicistní a další uměleckořemeslné detaily. Zásadní je nejen většinové zachování původní dispozice, ale především výše zmíněná míra zachování interiérového detailu z průběhu vícera udržovacích rekonstrukcí 19. století. Nadmíru hodnotné jsou pozůstatky malované podkrovní místnosti. Nedílnou součástí zjevné hodnoty objektu je jeho přímá vazba na kostel sv. Bartoloměje a přirozená role historické zástavby obce. Důsledně klenuté chlévy jsou taktéž cenným dokladem fungování fary jako hospodářského celku.

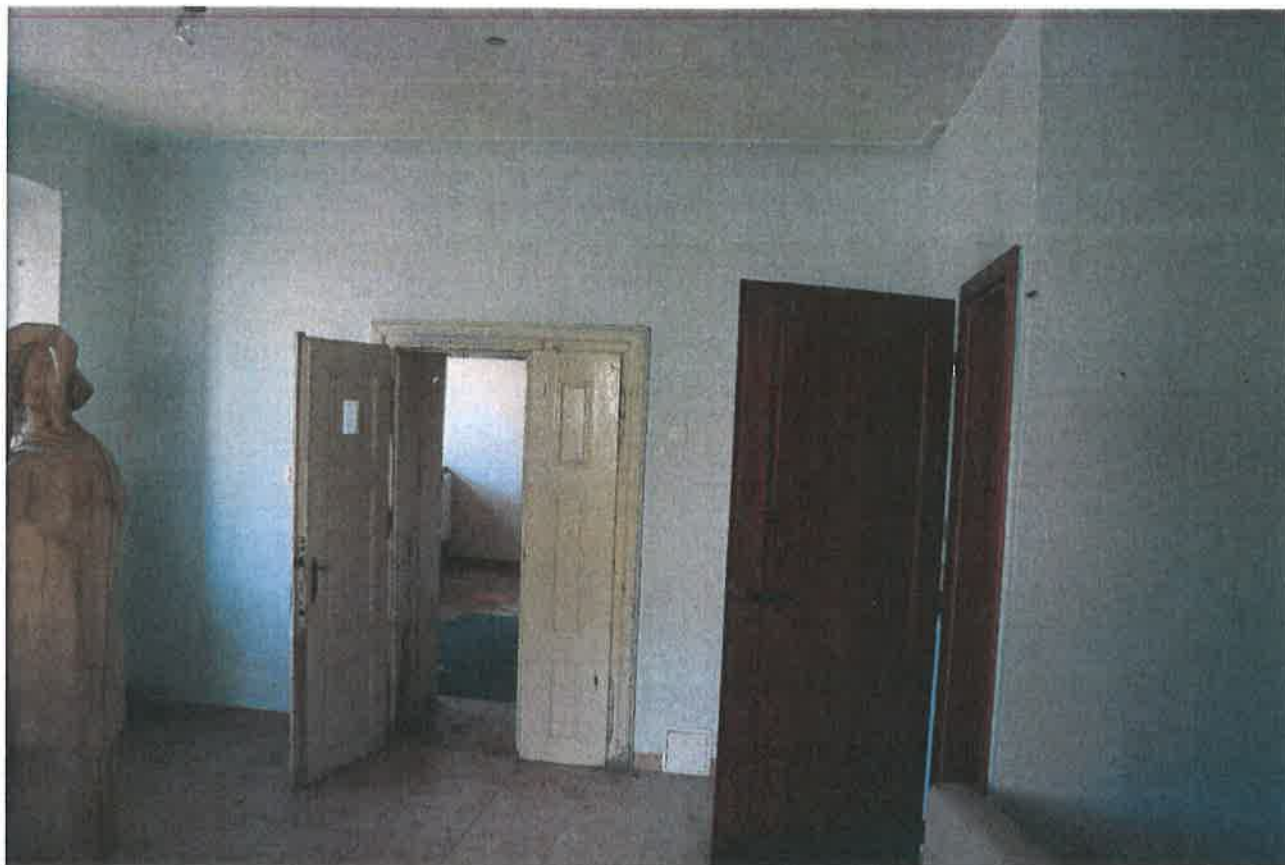
11) Popovičky, fara čp. 1, interiér fary se zachovanými dveřmi a pozůstatky štukových stropních ráků, foto: Filip Facincani 2023

Fara, krytá polovalbovou střechou, je přízemní a podélnou osou vystavěná ve směru sever—jih. Severním průčelím se obrací ke kostelu, východním do dvora. Severní průčelí je dvouosé, východní šestiosé. Z půdorysného hlediska je fara příkladem trojdílné dispozice domu, a tedy se jedná o příčný trojtrakt. Střední trakt je uvozen vstupem ze dvora a z východu na západ členěn na síň, střední díl se schodišti do sklepa a na půdu a někdejší (dnes zaniklou) černou kuchyni. Severní čtvrtinu středního traktu tvoří napříč průchozí chodba zalamující se k severu. Jižní trakt je dělen na dvě velké místnosti. Severní trakt byl sice nejvíce dotčen novodobým příčkováním, stále je ale zřetelné jeho historické dělení taktéž na dvě místnosti, východní *přední pokoj* a západní *zadní pokoj*. Oba jsou stále zřetelně vymezeny částečně porušenými, ale průběžnými štukovými rámy stropu (viz schematický půdorys).

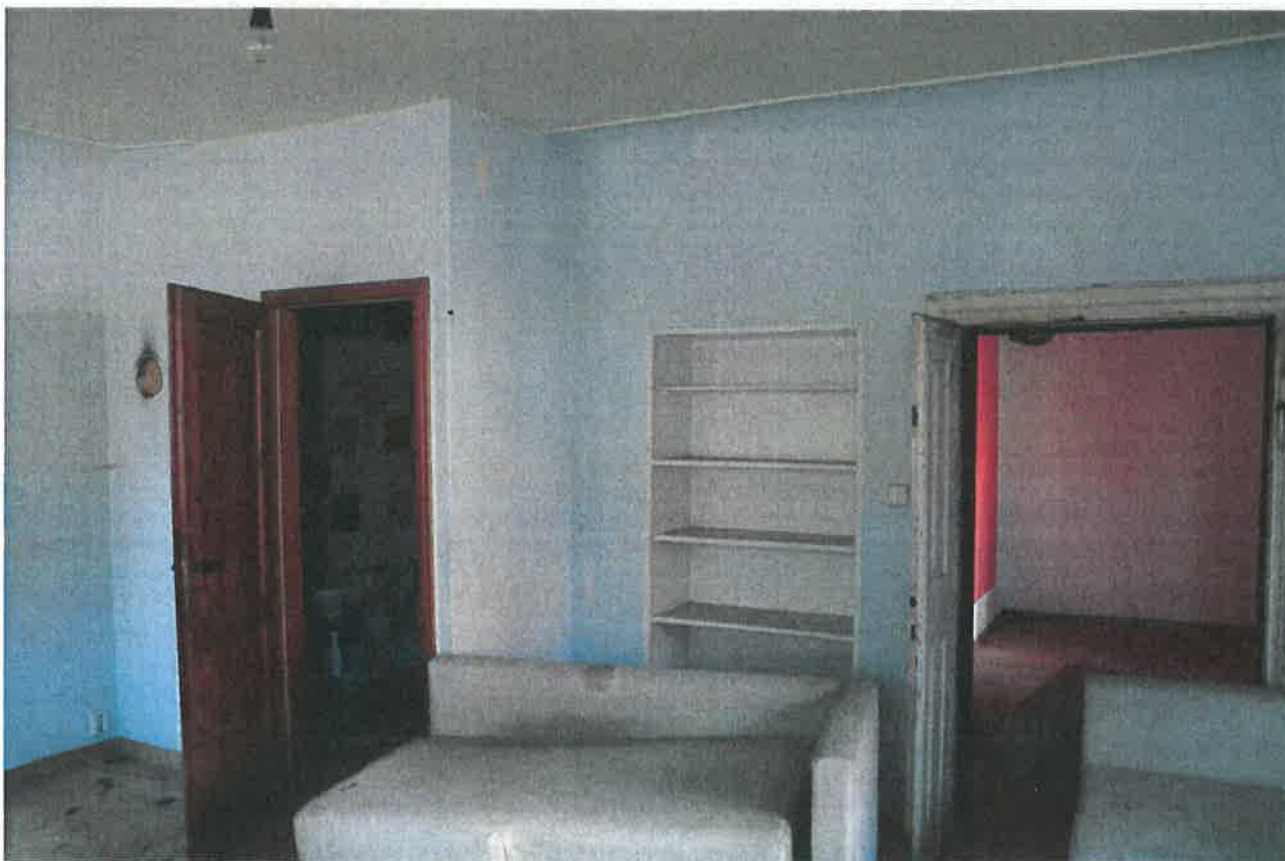
12) Popovičky, fara čp. 1, interiér fary s vestavbou přiček pro koupelnu (vlevo), foto: Filip Facincani 2023

Současný objekt sloužil od své výstavby v 1. či 2. třetině 18. století jako farní stavení, v nejmladší historii jako obytný dům. Z této nedávné historie pochází mladší nevhodné zásahy, zásadně však nenarušující památkovou hodnotu objektu — jedná se především o vsazení novodobých historizujících oken a vestavbu příček pro koupelnu.

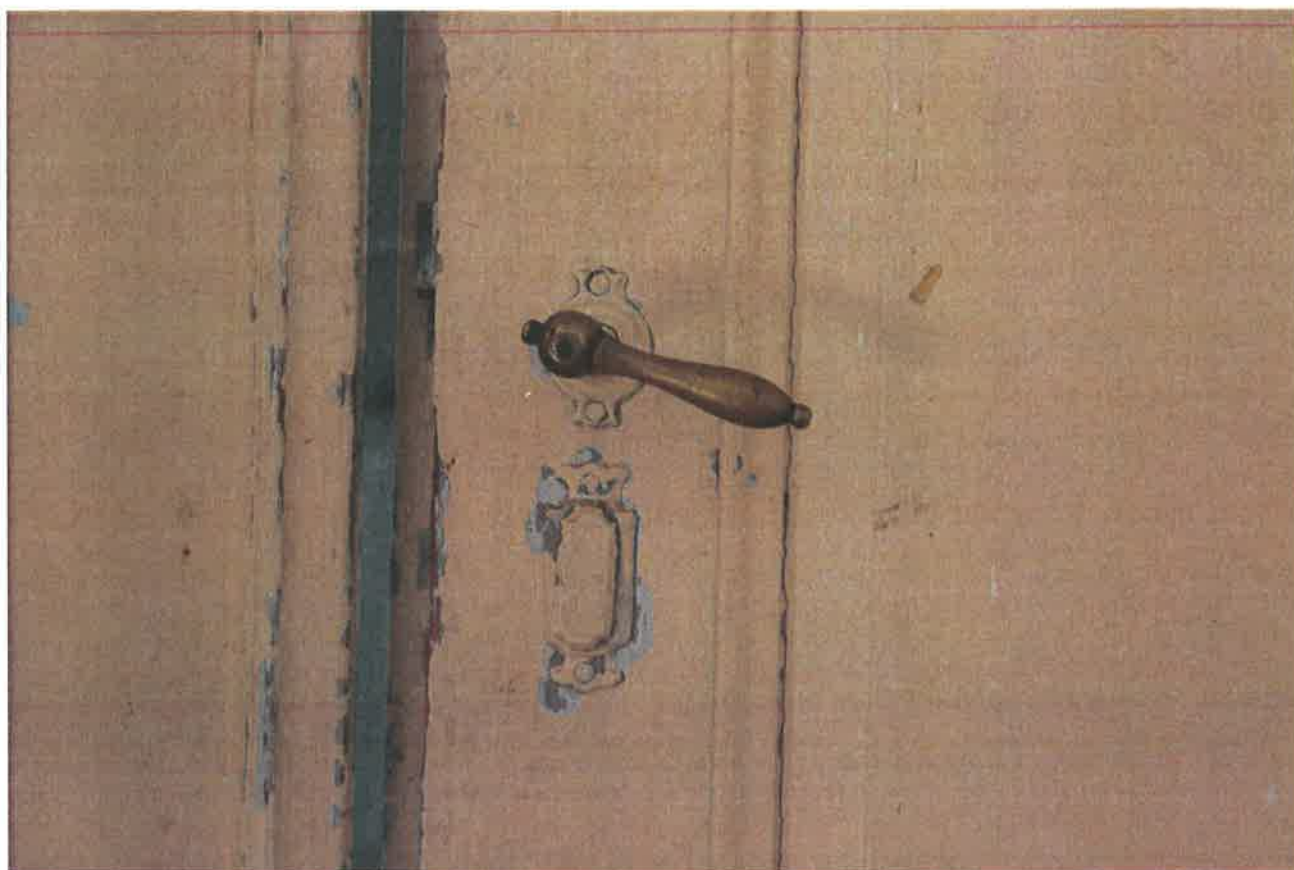
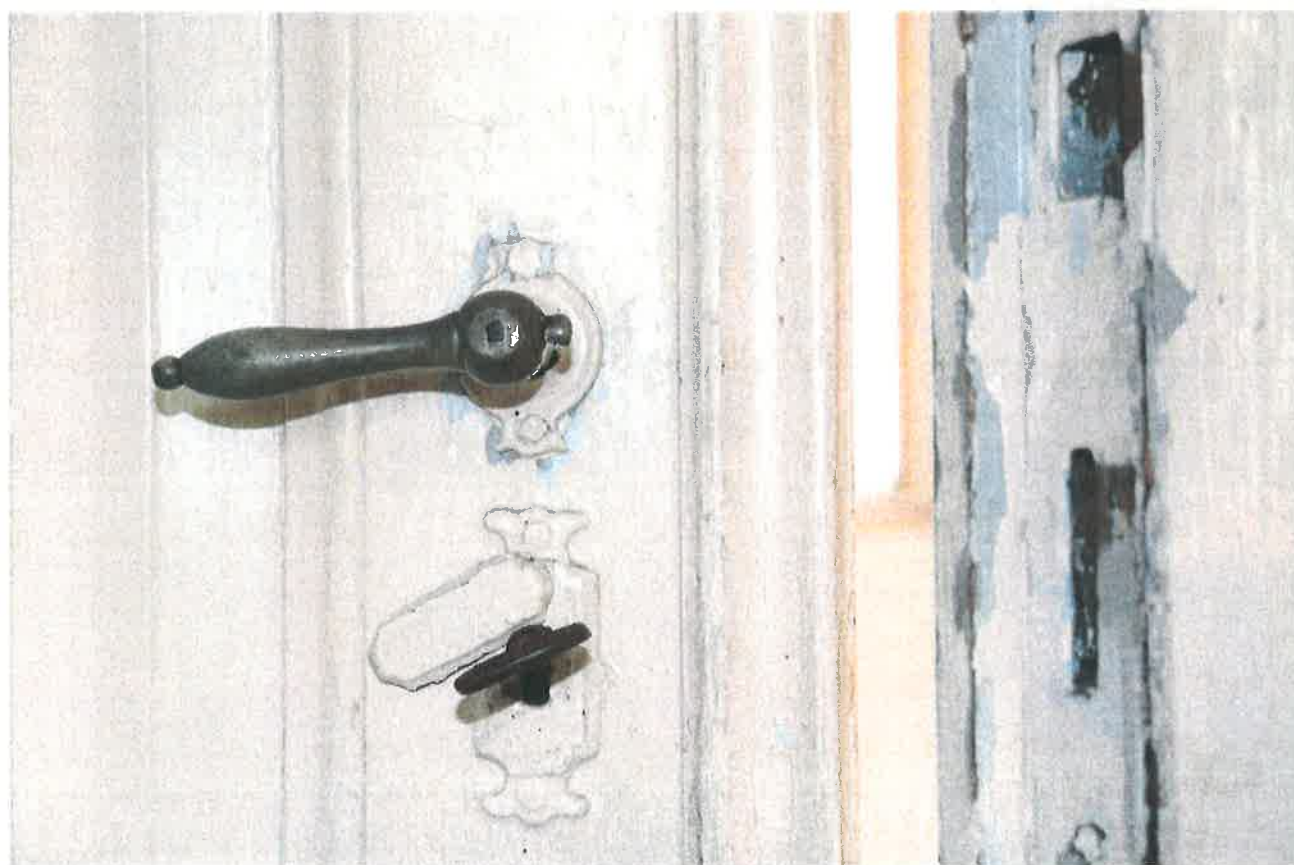
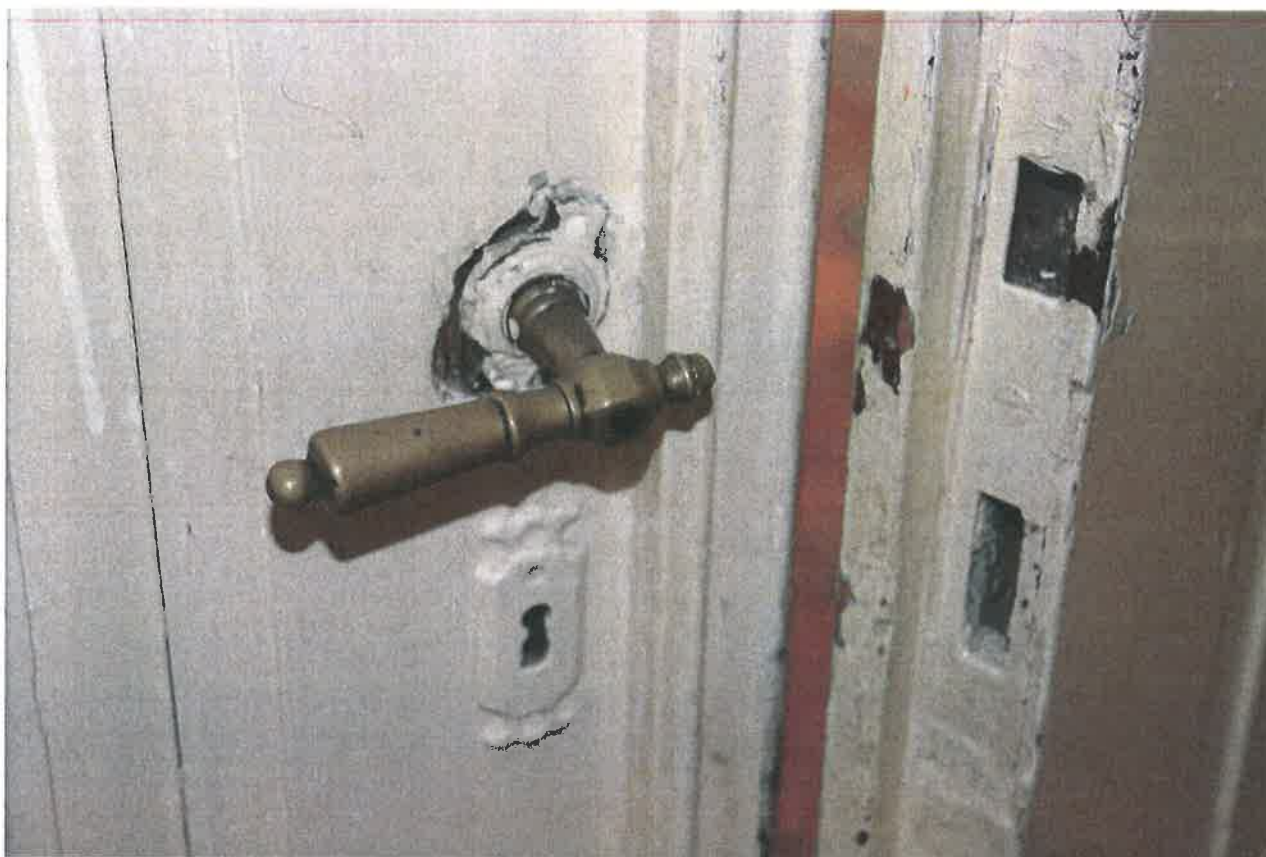
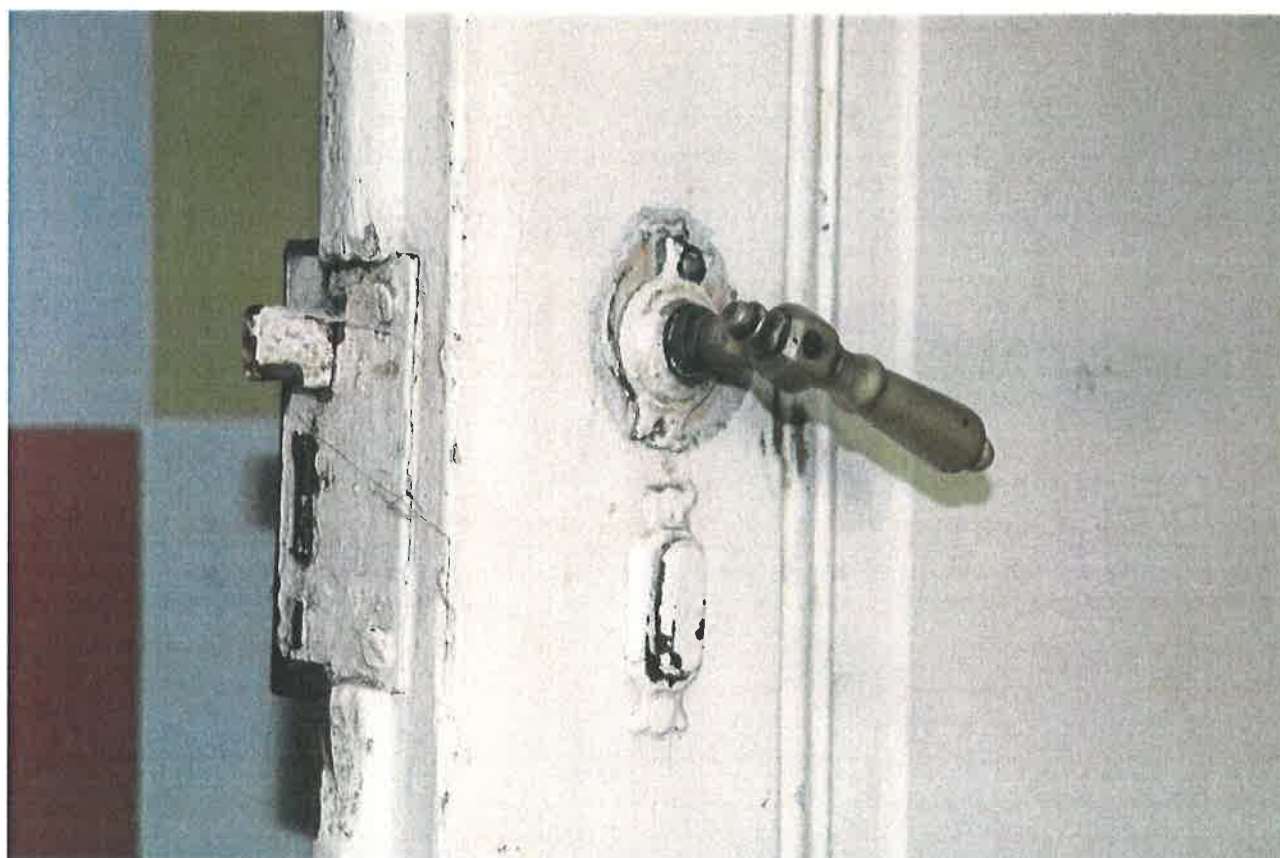
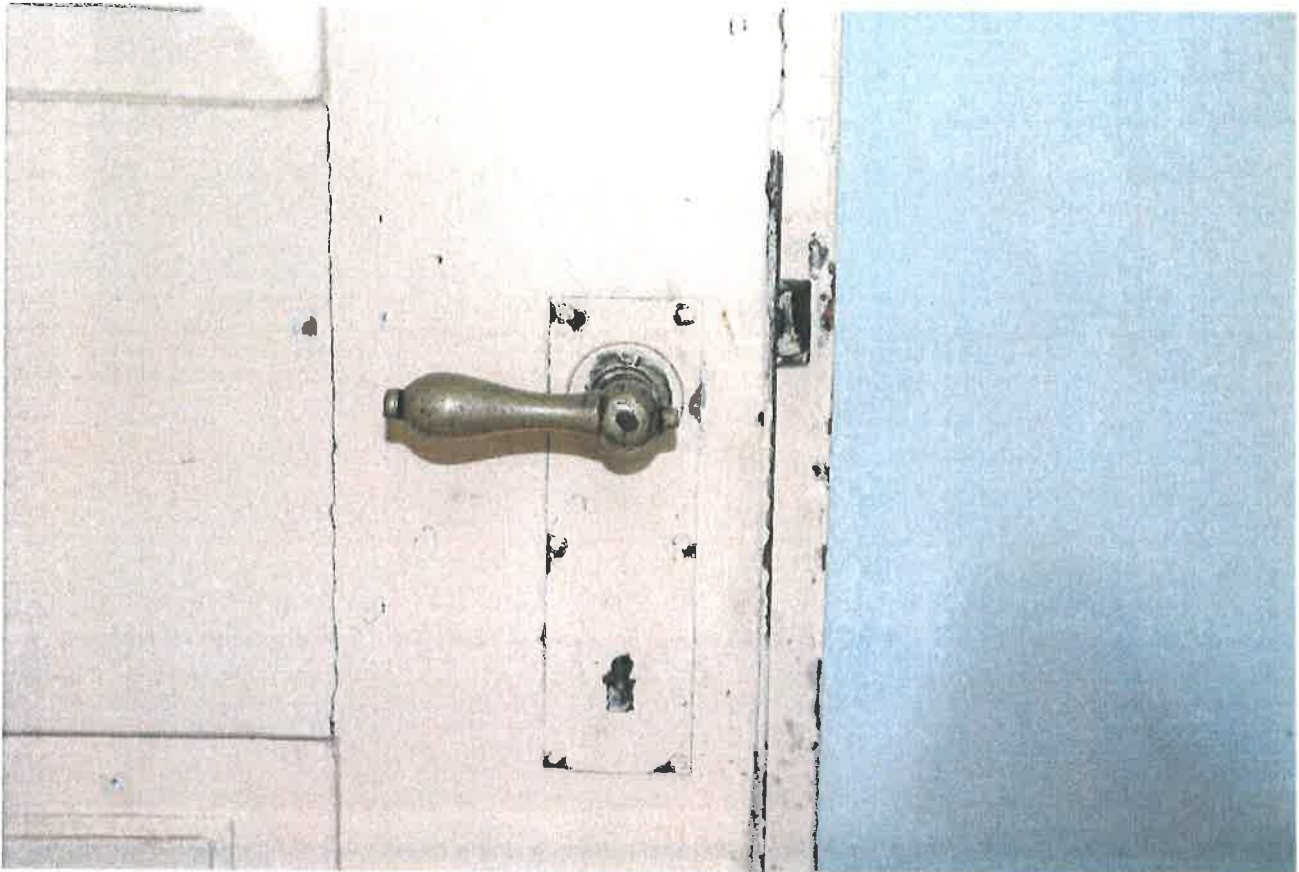
13) Popovičky, fara čp. 1, interiér fary, detail zachovaného dveřního kování I, foto: Filip Facincani 2023

14) Popovičky, fara čp. 1, interiér fary, detail zachovaného dveřního kování II, foto: Filip Facincani 2023

15) Popovičky, fara čp. 1, interiér fary, detail zachovaného dveřního kování III, foto: Filip Facincani 2023

16) Popovičky, fara čp. 1, interiér fary, detail zachovaného dveřního kování IV, foto: Filip Facincani 2023

17) Popovičky, fara čp. 1, interiér fary, detail zachovaného dveřního kování V, foto: Filip Facincani 2023

V přízemí se plošně zachovaly dvoukřídlé dveře s původním kováním, odkazující na interiérovou rekonstrukci v poslední čtvrtině 19. století (dveřní závěsy typu *Pastrana*, růžice kliky a štítky klíčové dírky, objevující se v dobových vzornících, např. z roku 1885, dále variace klik vřetenového tvaru). V jednom případě lze předpokládat klasicistní původ dveřního kování. Ze stejné doby je taktéž zachováno několik interiérových okenic. Dveře obslužných prostor jsou osazeny starším typem pásových závěsů a stěžejí pocházejících pravděpodobně z první poloviny 19. století. Jak v chlévu, tak na půdě fary jsou dále zachována dislokovaná dveřní křídla zhruba z první třetiny či poloviny 19. století; v chlévu dále kamenný překlad se zdobeným klenákem, dle řemeslné úrovně nikoliv z fary, ale z kostela.

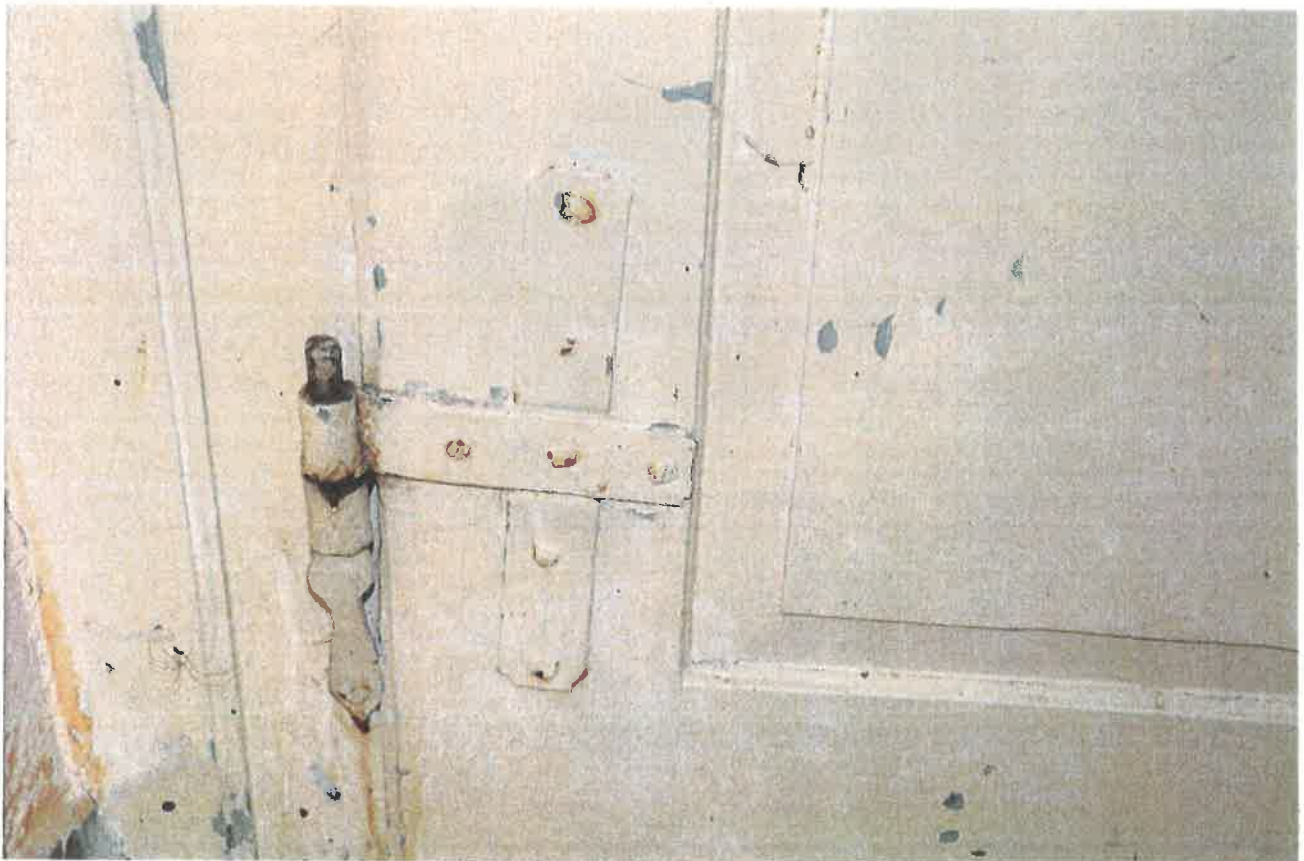
18) Popovičky, fara čp. 1, interiér fary, detail zachovaného dveřního závěsu I, foto: Filip Facincani 2023

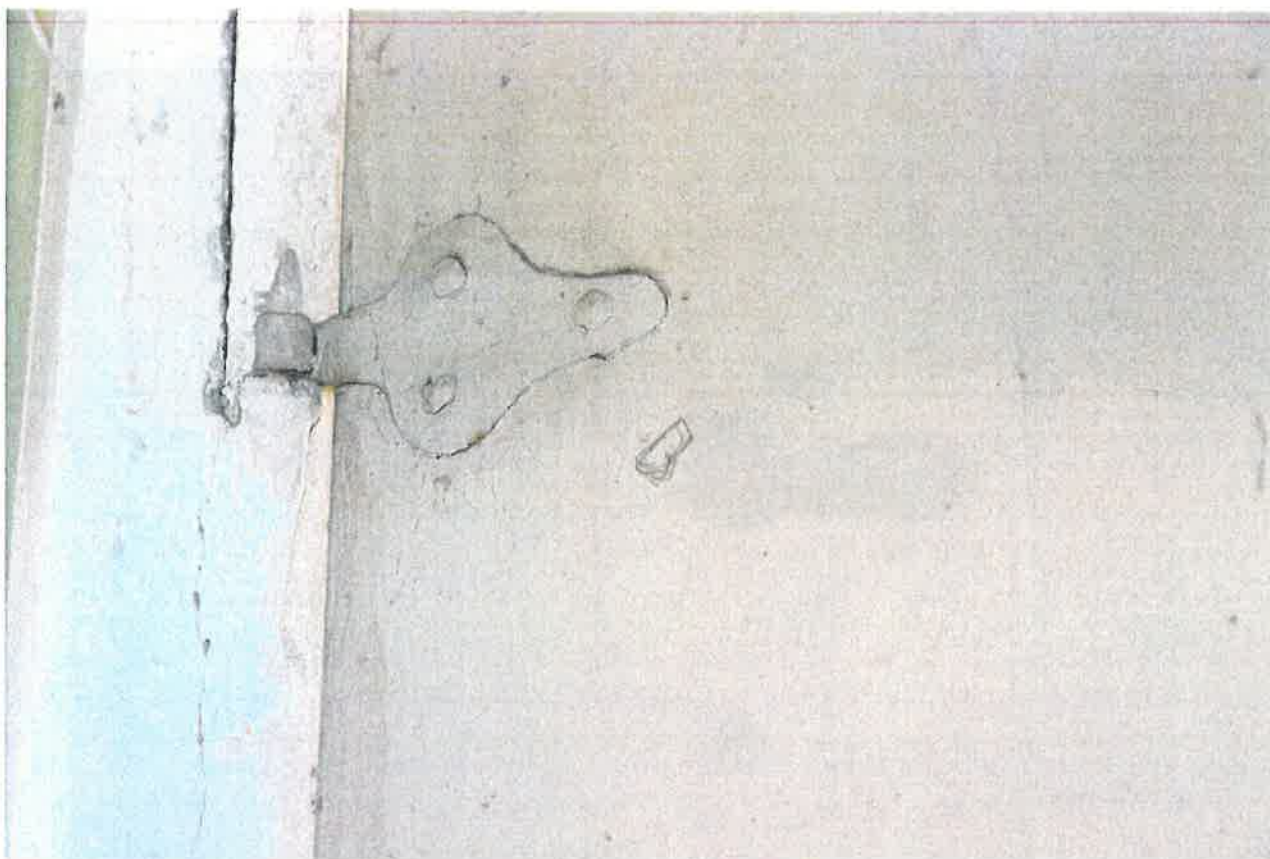
19) Popovičky, fara čp. 1, interiér fary, detail lopatkového závěsu jedné z okenic, foto: Filip Facincani 2023

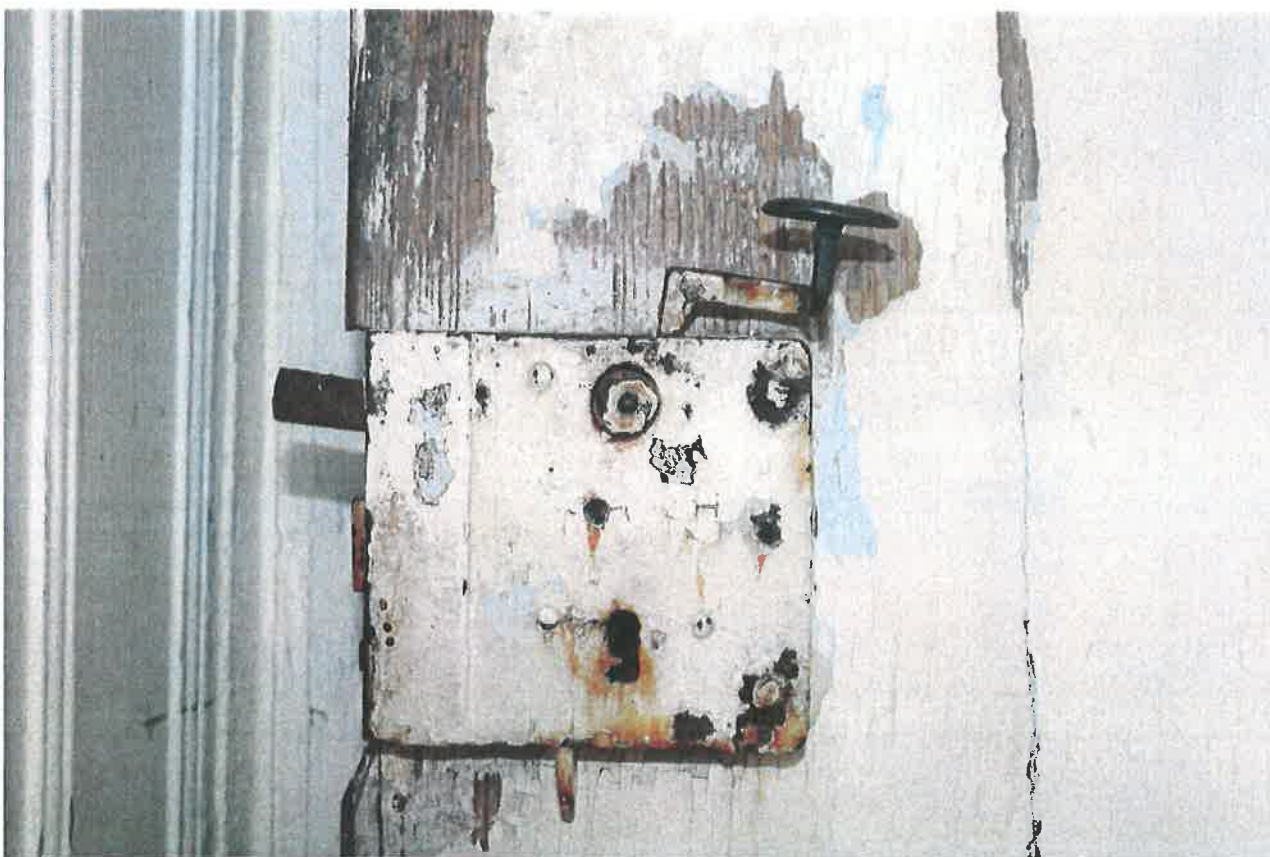
20) Popovičky, fara čp. 1, interiér fary, krabicový zámek vstupu na půdu, foto: Filip Facincani 2023
