**Návrh na prohlášení za KP - fara čp. 1 v Popovičkách, k.ú. Popovičky, ORP Říčany, okres Praha-východ, kraj Středočeský**

## NÁVRH NA PROHLÁŠENÍ VĚCI ZA KULTURNÍ PAMÁTKU

# FARA ČP. 1 (S HOSPODÁŘSKÝM OBJEKTEM)

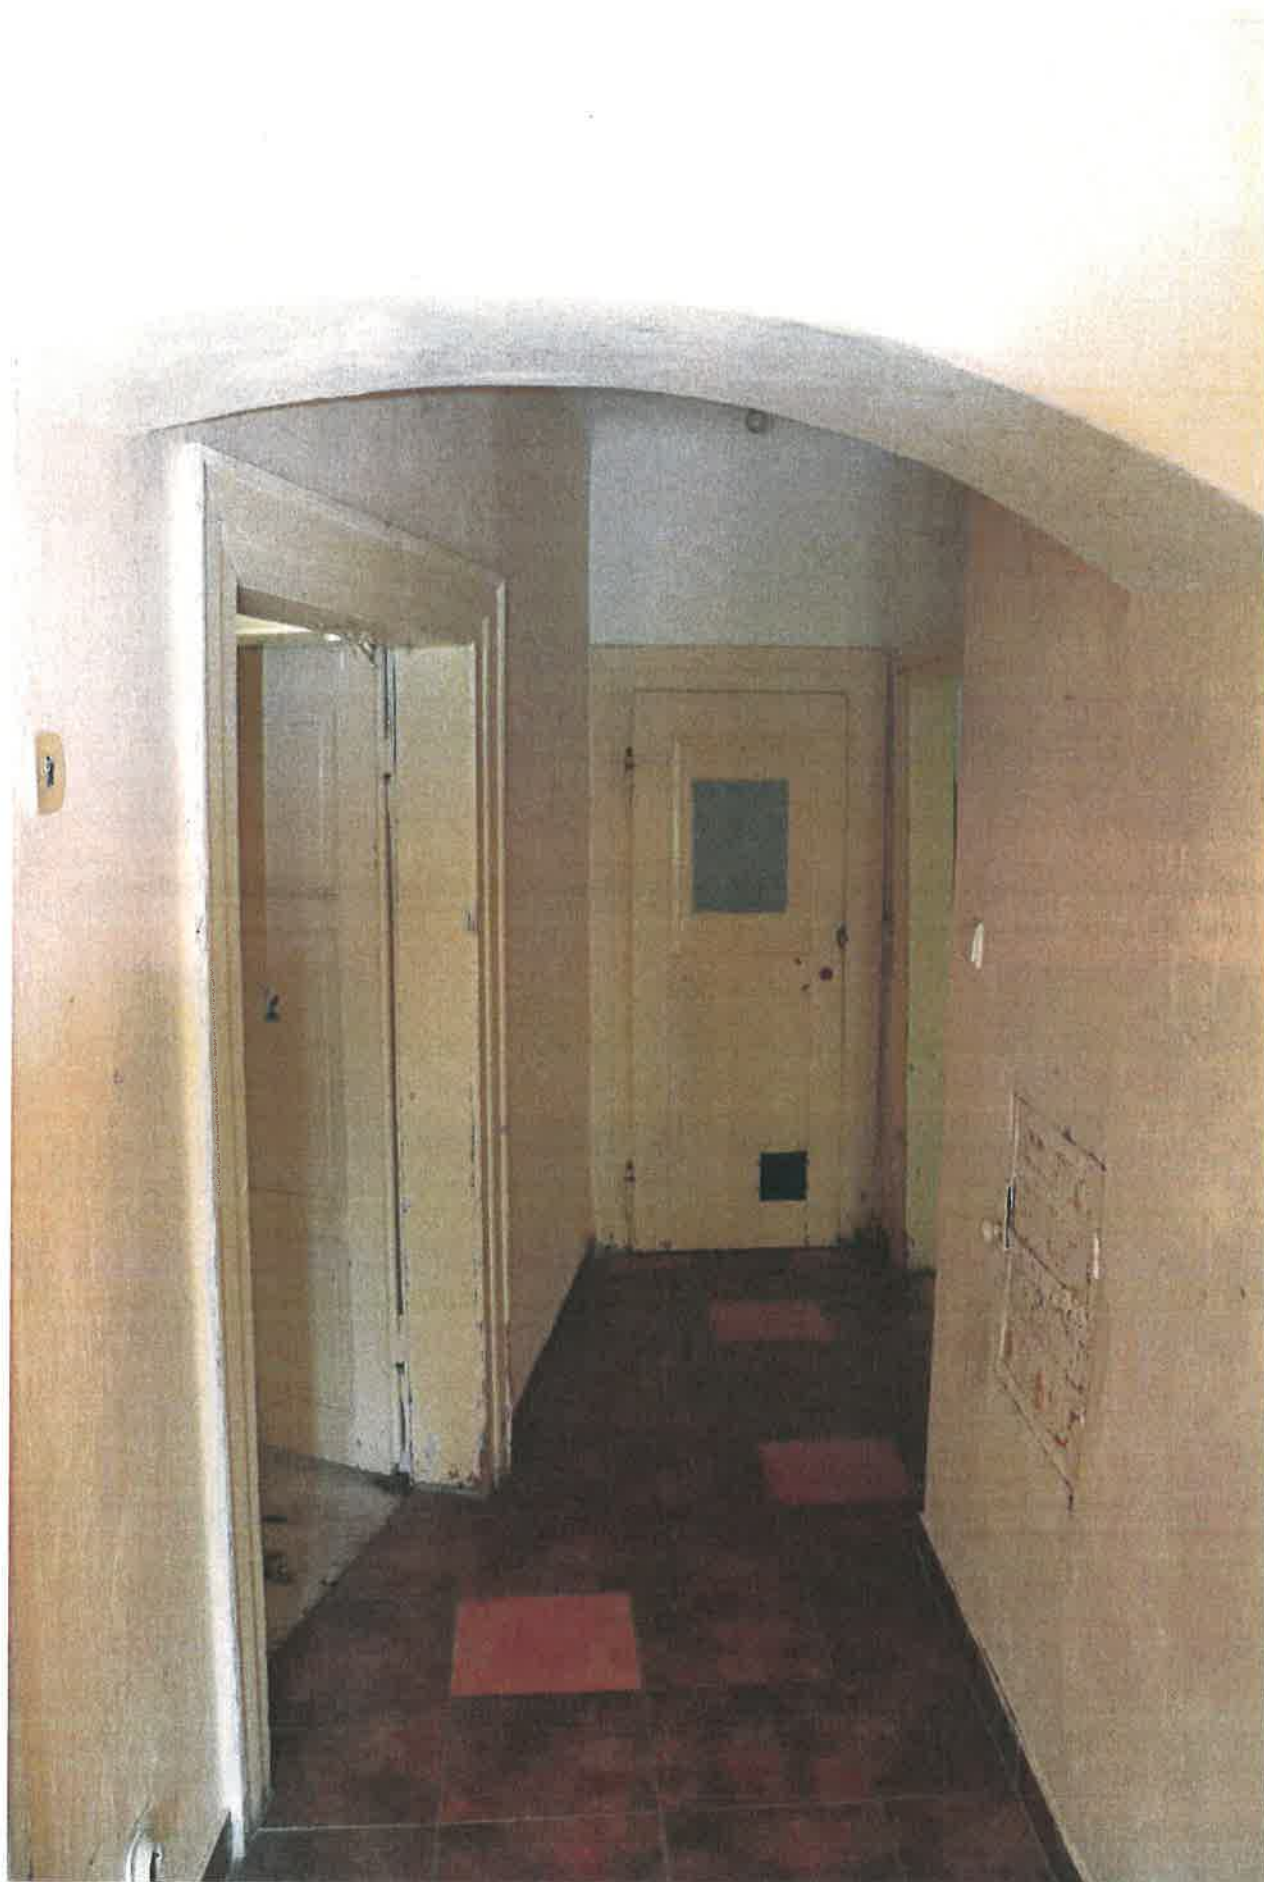
21) Popovičky, fara čp. 1, chodba středního traktu, pohled od hlavního vstupu, foto: Filip Facincani 2023

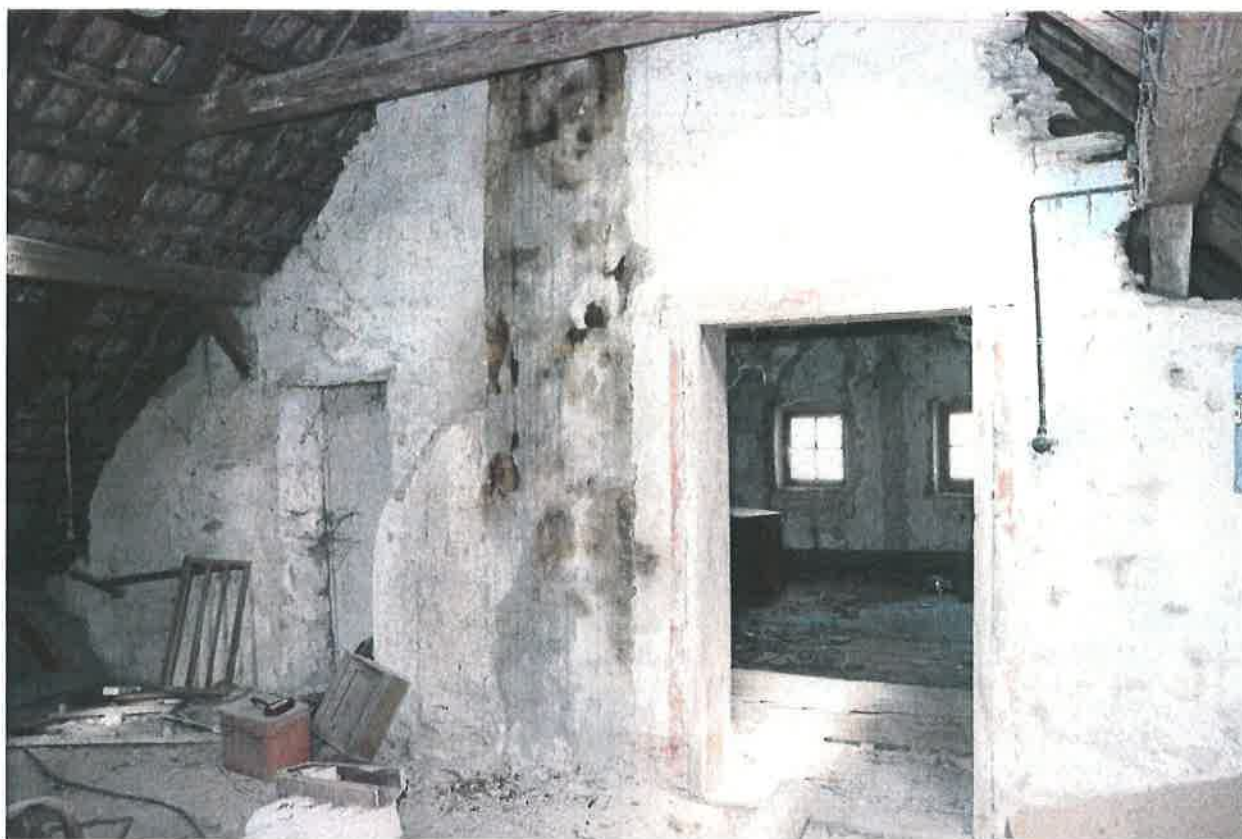
**22) Popovičky, fara čp. 1, podkroví fary, příčka zaniklé obytné místnosti nad severním traktem přízemí, pohled z jihu, foto: Filip Facincani 2023**

Objekt je podsklepený dvojicí valeně klenutých sklepů — schody, umístěné ve středním dílu středního traktu, vedou na čtvercovou podestu, ze které je přístupný jak menší východní sklep, tak větší západní. Schody na půdu jsou taktéž umístěny ve středním dílu středního traktu, ale přístupné ze vstupní síně. Vaznicový krov je zhotovený z druhotně použitých prvků. Nad severním traktem přízemí se na půdě zachovaly pozůstatky zaniklé podkrovní místnosti, a tedy dělicí příčka současná se severním komínovým tělesem, stále opatřená rámem pro dvoukřídlé dveře, zvýrazněným červeným malovaným lemem. Z pohledu z interiéru se zachoval barevný sokl přecházející na komínové těleso. Z kolize příčky a krovu je zřejmé, že je krov vůči ní mladší a narušil její původní řešení. Dvojice čtvercových oken v severním štítu, byť novodobá, je při dolním okraji ozdobena dvojicí malovaných trojlaločných čabrak, které spolu s povahou zděné příčky dokládají barokní původ zaniklé obytné prostoty.

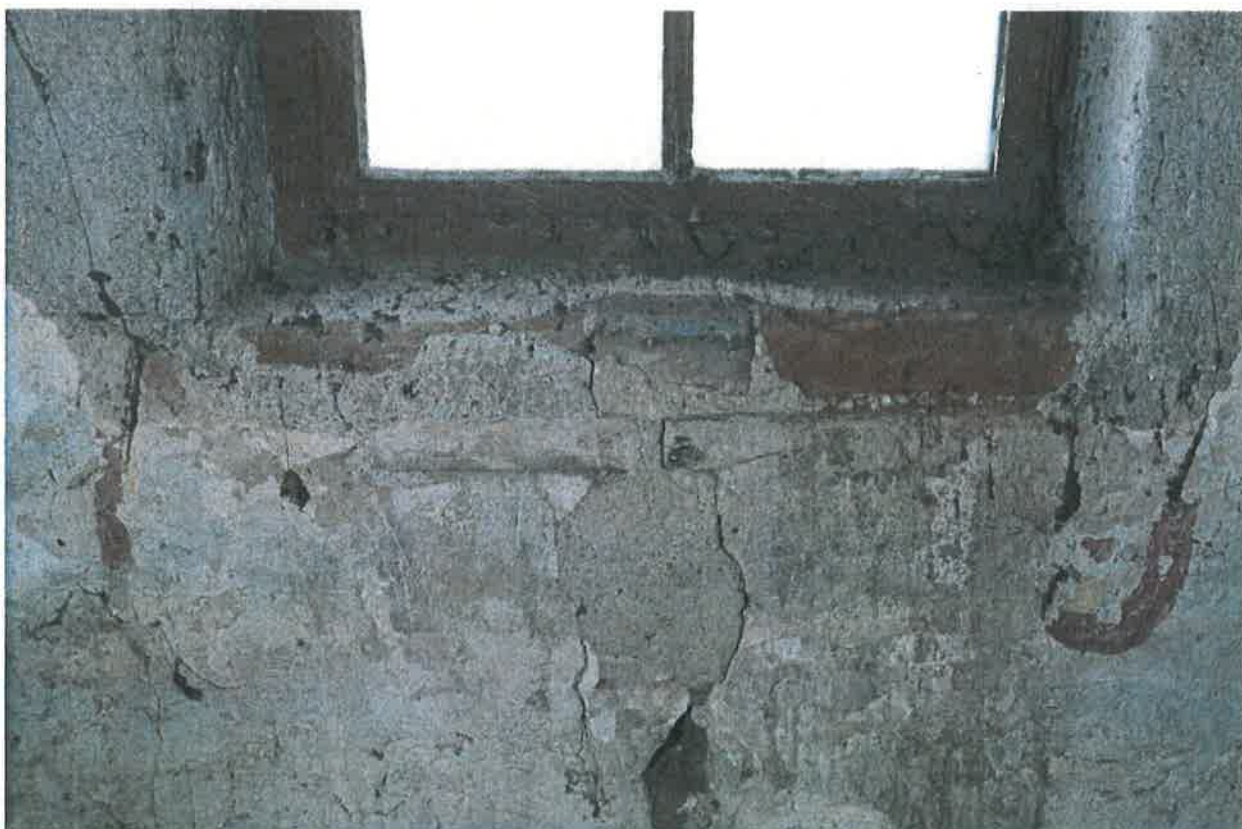
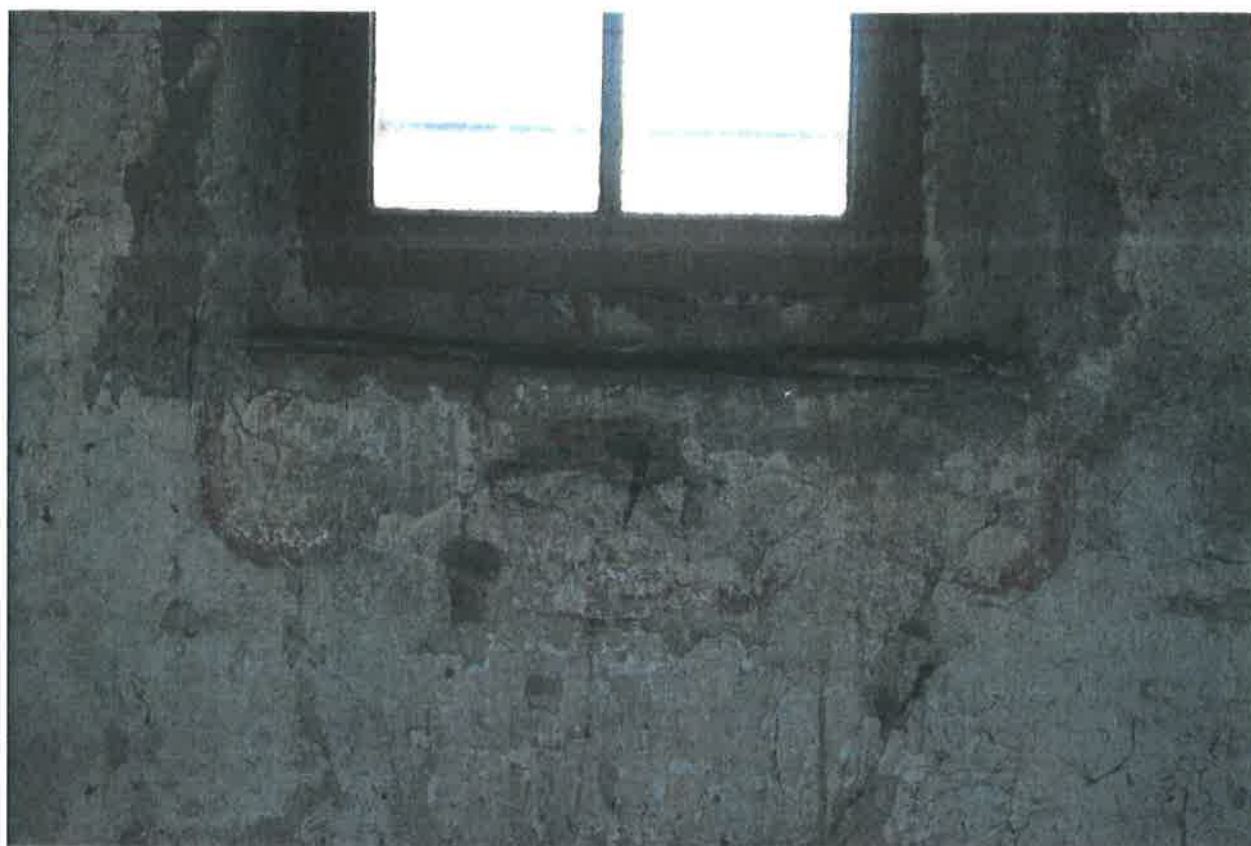
**23) Popovičky, fara čp. 1, podkroví fary, malovaná čabraka pod oknem obytné místnosti nad severním traktem přízemí I, pohled z jihu, foto: Filip Facincani 2023**

**24) Popovičky, fara čp. 1, podkroví fary, malovaná čabraka pod oknem obytné místnosti nad severním traktem přízemí II, pohled z jihu, foto: Filip Facincani 2023**

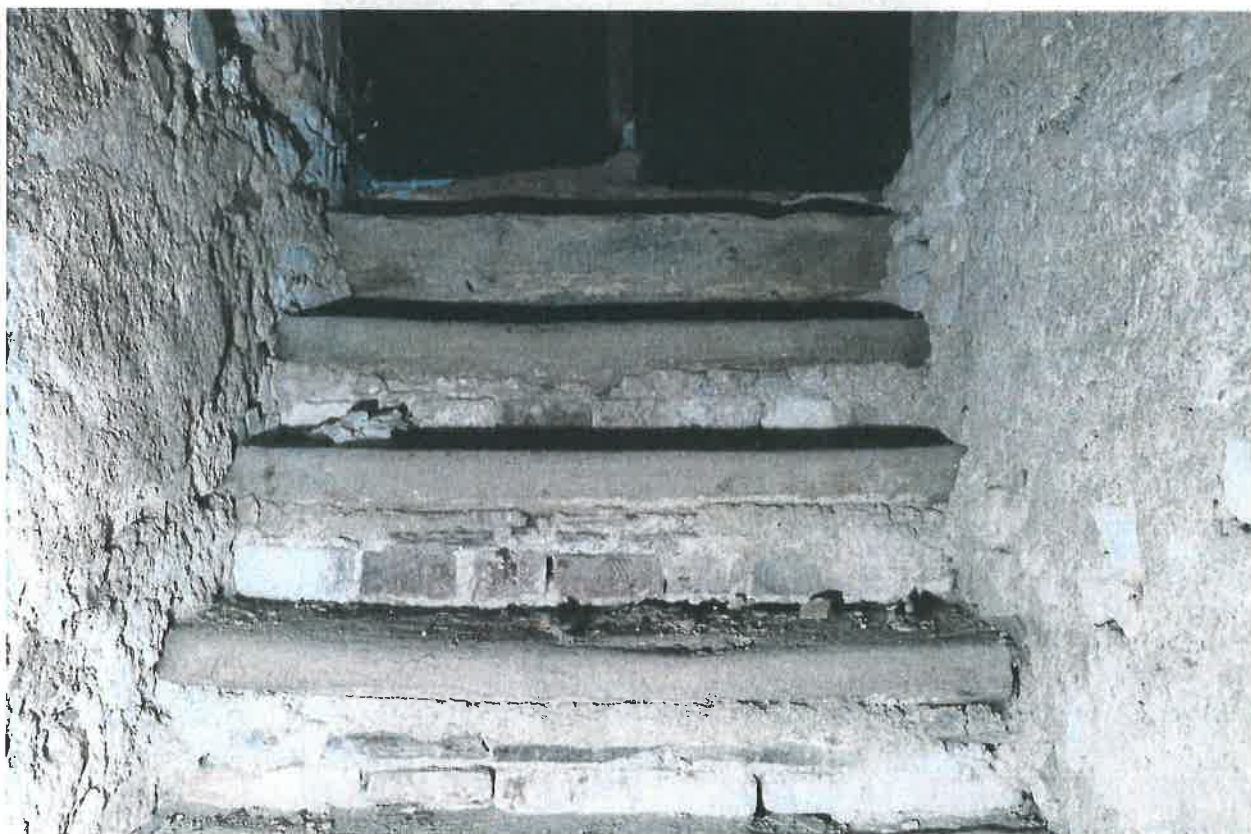
**25) Popovičky, fara čp. 1, schody do sklepa, foto: Filip Facincani 2023**

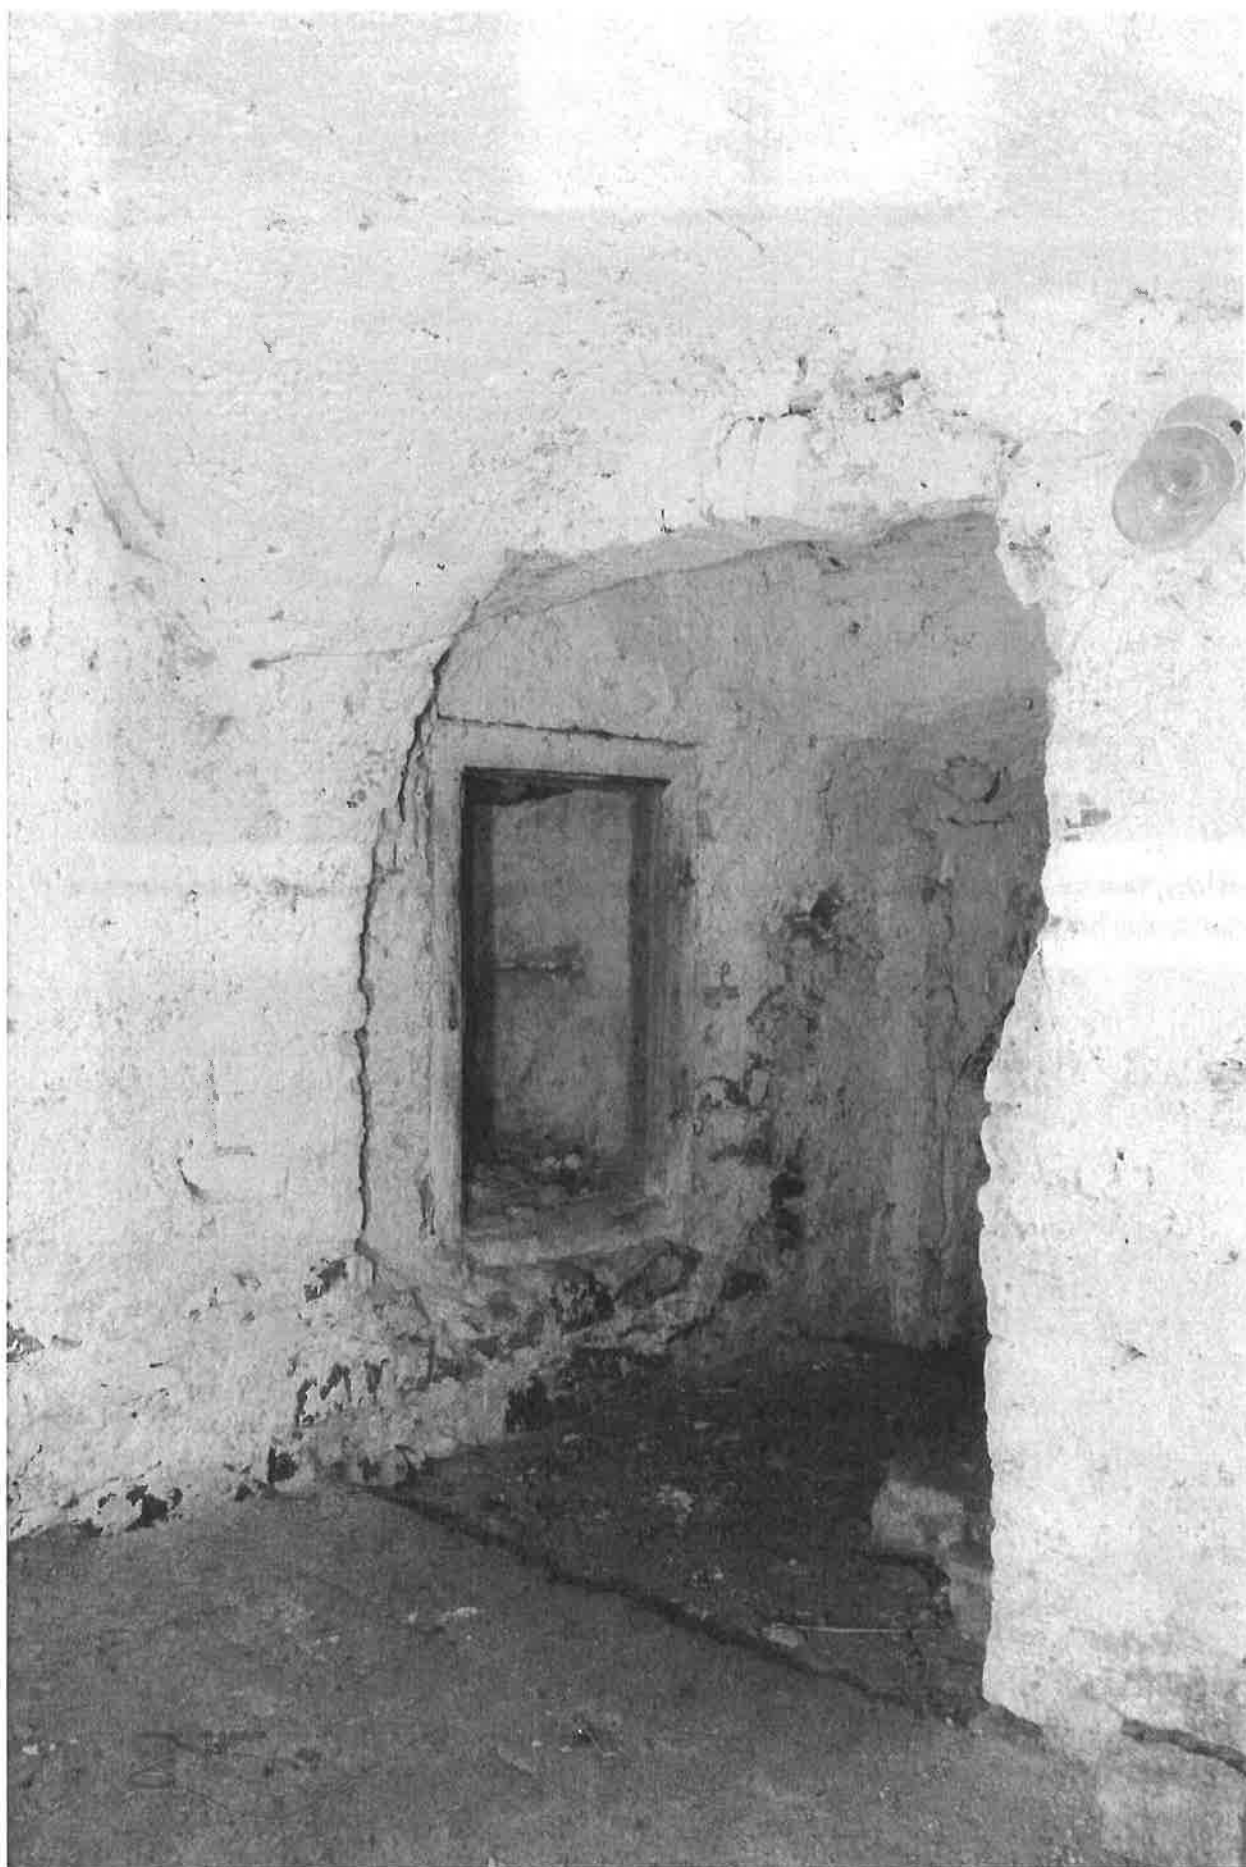
26) Popovičky, fara čp. 1, sklep, pohled z východního sklepa do podesty pod schody, směrem k západnímu sklepu, foto: Filip Facincani 2023

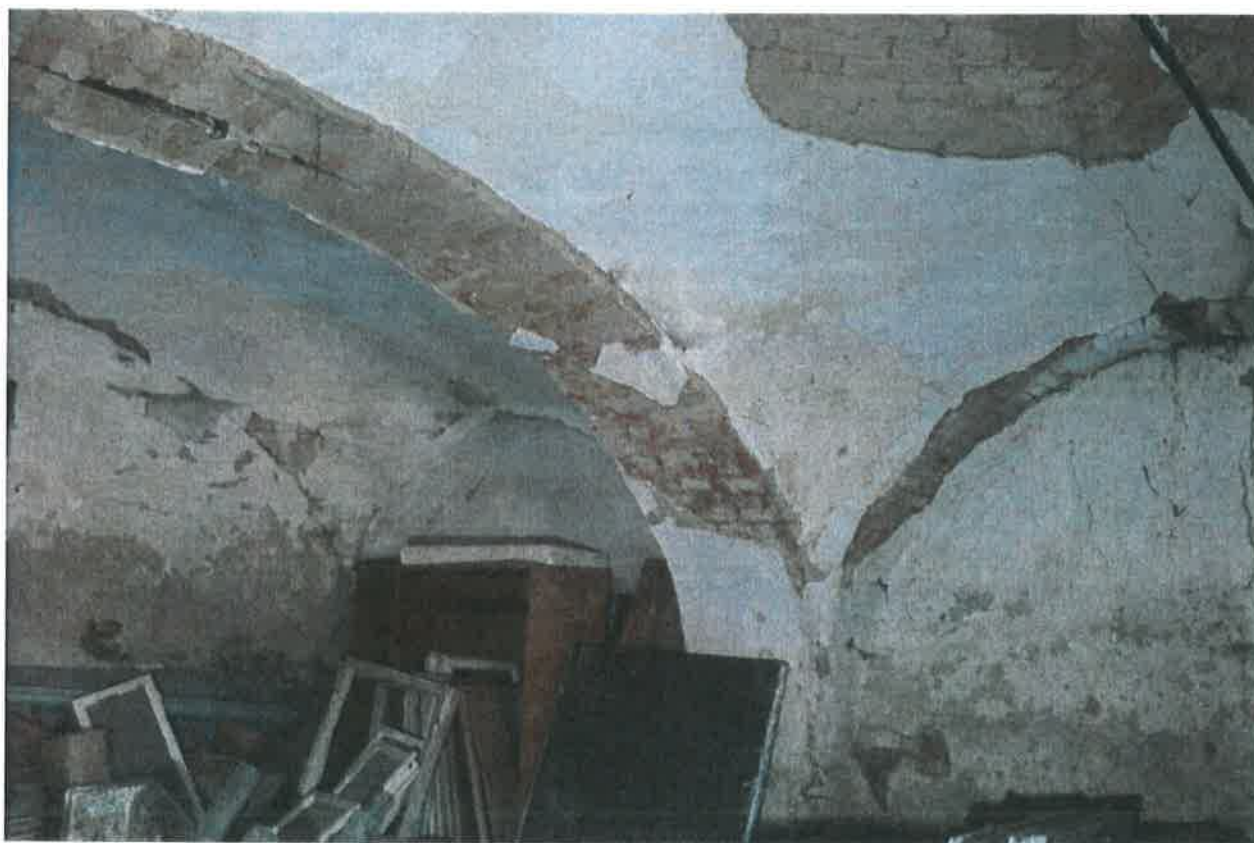
28) Popovičky, fara čp. 1, hospodářský objekt, pohled do jedné z místností, foto: Filip Facincani 2023

Objekt **chlévu** tvoří jižní hranici parcely a je podélnou osou vystavěn ve směru západ—východ. Je přízemní, krytý stanovou střechou s osovým obslužným vikýřem. Každá z místností je do dvora otevřena dveřmi a obdélným oknem, nejzápadnější místnost je přístupná rozměrnými vraty. Dispozičně jsou chlévy členěny na čtyři samostatné, vzájemně neprostupné jednotky, všechny klenuté vždy dvojicí podélných pruských kleneb sklenutých na meziklenební pas. Klenby nejvýchodnějšího pole jsou svedeny do přízedních pilířů, na kratších čelech kleneb jsou užity přízední pasy. Klenby druhé místnosti z východu jsou bez přízedních pasů, svedené do stěny. Klenby třetí místnosti z východu jsou na východně opatřeny přízedními pasy a svedeny do přízedního pilíře, na západě pasy absentují a klenby jsou svedeny do stěny. Nejzápadnější a nejrozměrnější místnost má klenby s přízedními pasy při všech kratších stranách a svedené na přízední pilíře.
