FARA V POPOVIČKÁCH

Stavební proměny objektu motivované jeho hospodářskou a duchovně-správní rolí

Filip Facincani
Kryštof Loub

The Popovičky Parish Building

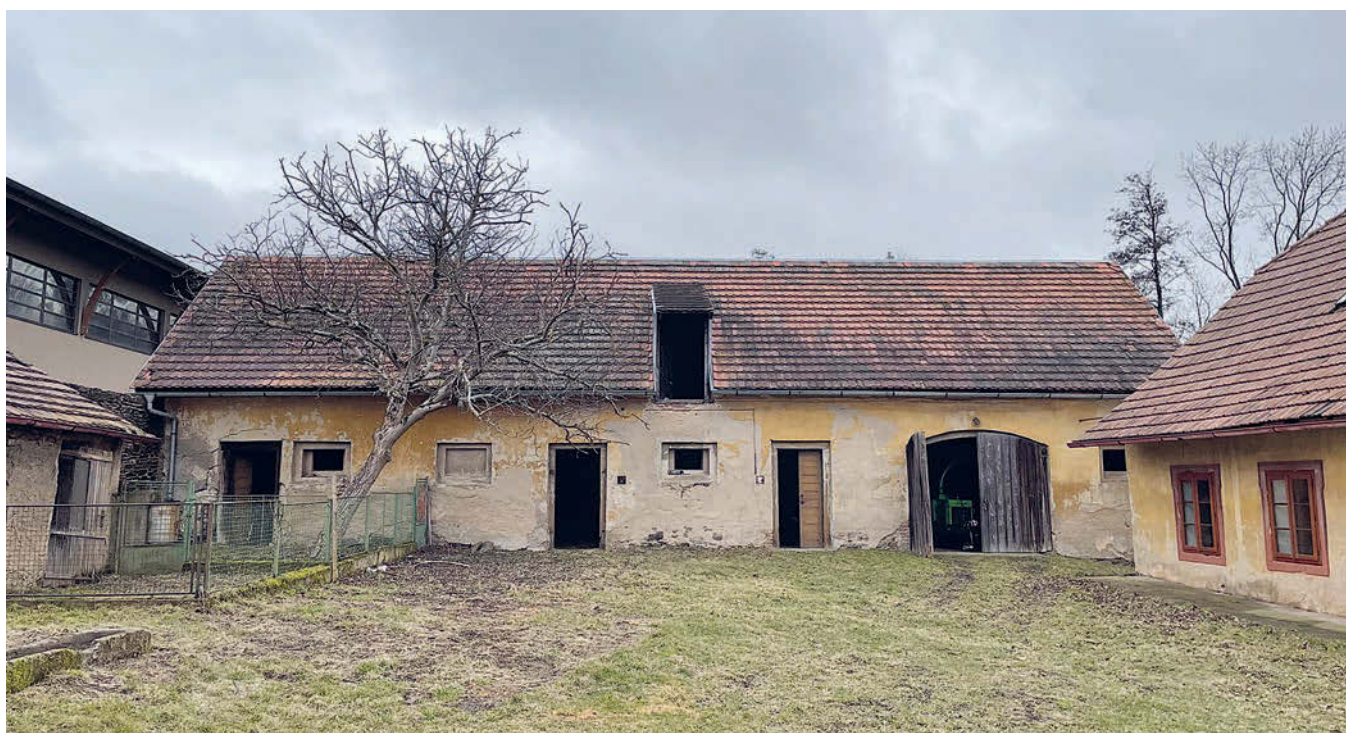
Obr. 4: Chlévy, pohled ze severu.

Fig. 4: Stables, northern view.

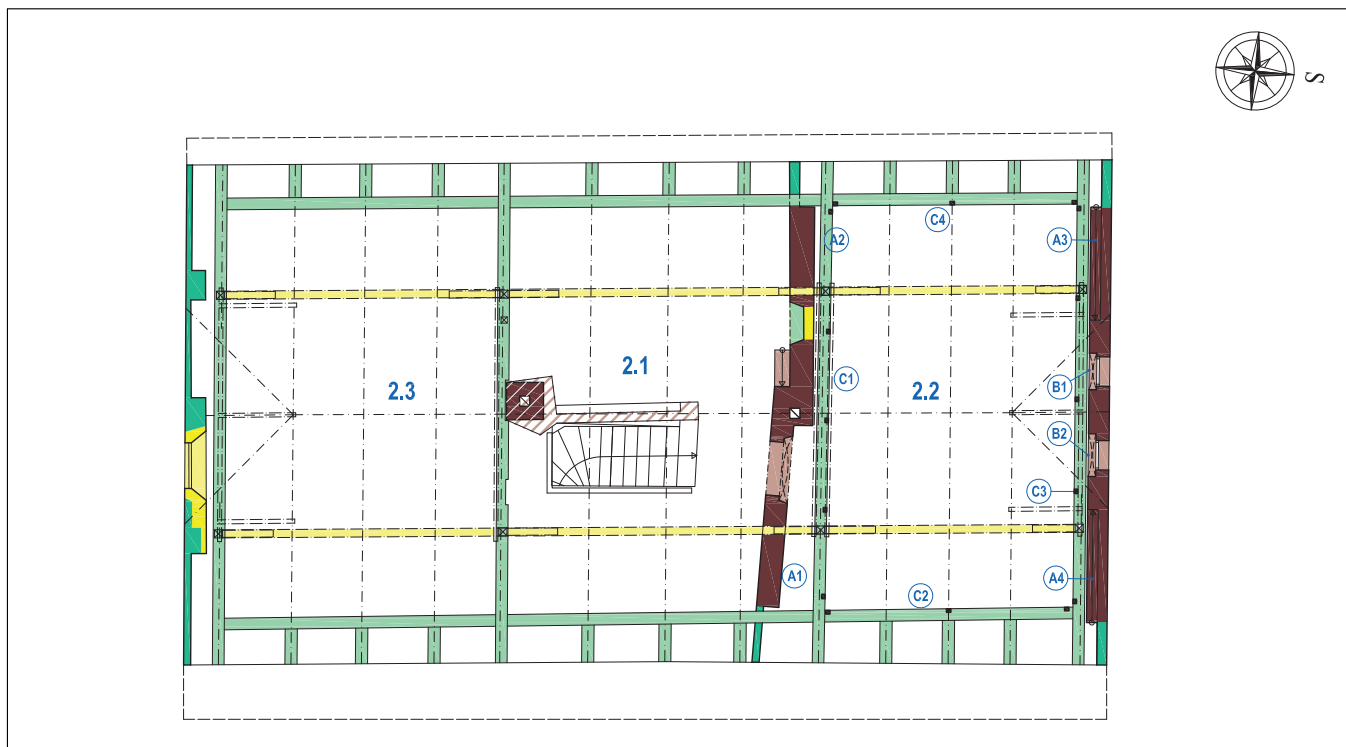
Obr. 7: Fara, půdorys podkroví, vyhodnocení stavebního vývoje; 2.1 – střední díl, 2.2 – severní díl, 2.3 – jižní díl, kdysi oddělený příčkou; A1, A2, A3, A4 – negativní otisky po zaniklé dřevěné klenbě, B1, B2 – malované čabraky, C1, C2, C3, C4 – vazné trámy a výměny s dlaby pro latě.

Stopy po mladší konstrukci sledujeme na vazných trámech a výměnách, vymezujících obdélný prostor mezi zděnou příčkou a severním štítem, tj. v prostoru někdejší obytné místnosti. Trámy tvoří mírně obdélný rám, podélnou osou jdoucí v západovýchodním směru. Do vnitřních hran trámů jsou kolem dokola a v pravidelném rastru rozmístěny zhruba protilehlé dlabý. Ty jsou mírně variantní šířky 6–9 cm, v každém případě se stopami děr po hřebíku (či přímo s jeho úlovkem) ve svíslé zadní stěně. Rozmístění dlabů (5 pro delší stranu, 3 pro kratší), jejich pozice a stopy po spojích dokládají, že se jedná o kapsy pro dnes nezachované, svíslé usazené hranolky či latě, kdysi tvořící rám zaniklé bedněné, či vyplétané konstrukce. Umístění

Fig. 7: Parish building, attic ground plan, building development evaluation; 2.1 – central section, 2.2 – northern section, 2.3 – southern section, once separated by a partition wall; A1, A2, A3, A4 – negative imprints of a disappeared wooden vault; B1, B2 – painted lambrequins; C1, C2, C3, C4 – binders and changes with mortises for battens.

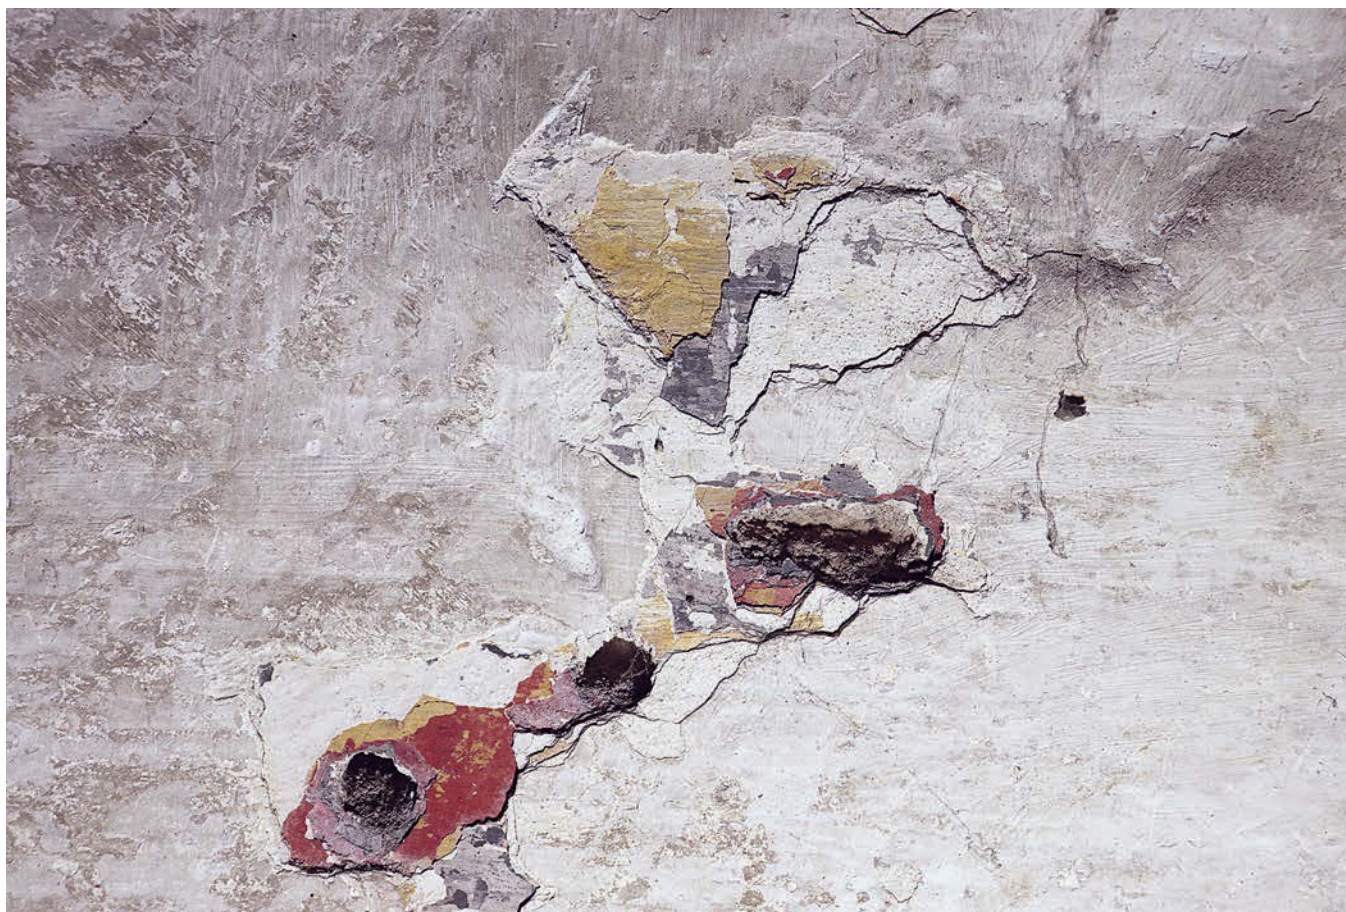
Obr. 9: Fara, sklepy, vrstvy omítek na západní stěně schodiště, stav 2023.

Fig. 9: Parish building, cellars, layers of plaster on the staircase western wall, condition in 2023.

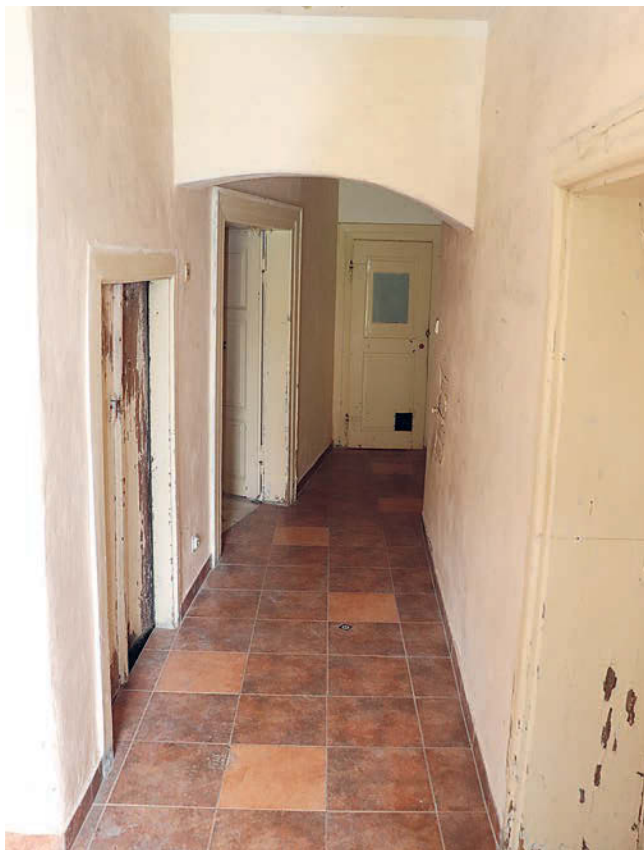
Obr. 10: Fara, přízemí, průběžná chodba, vpravo vchod do světnice, vlevo vstup do sklepa, pohled z východu, stav 2023.

Fig. 10: Parish building, ground floor, continuous corridor, entrance to the living room on the right, entrance to the cellar on the left, eastern view, condition in 2023.

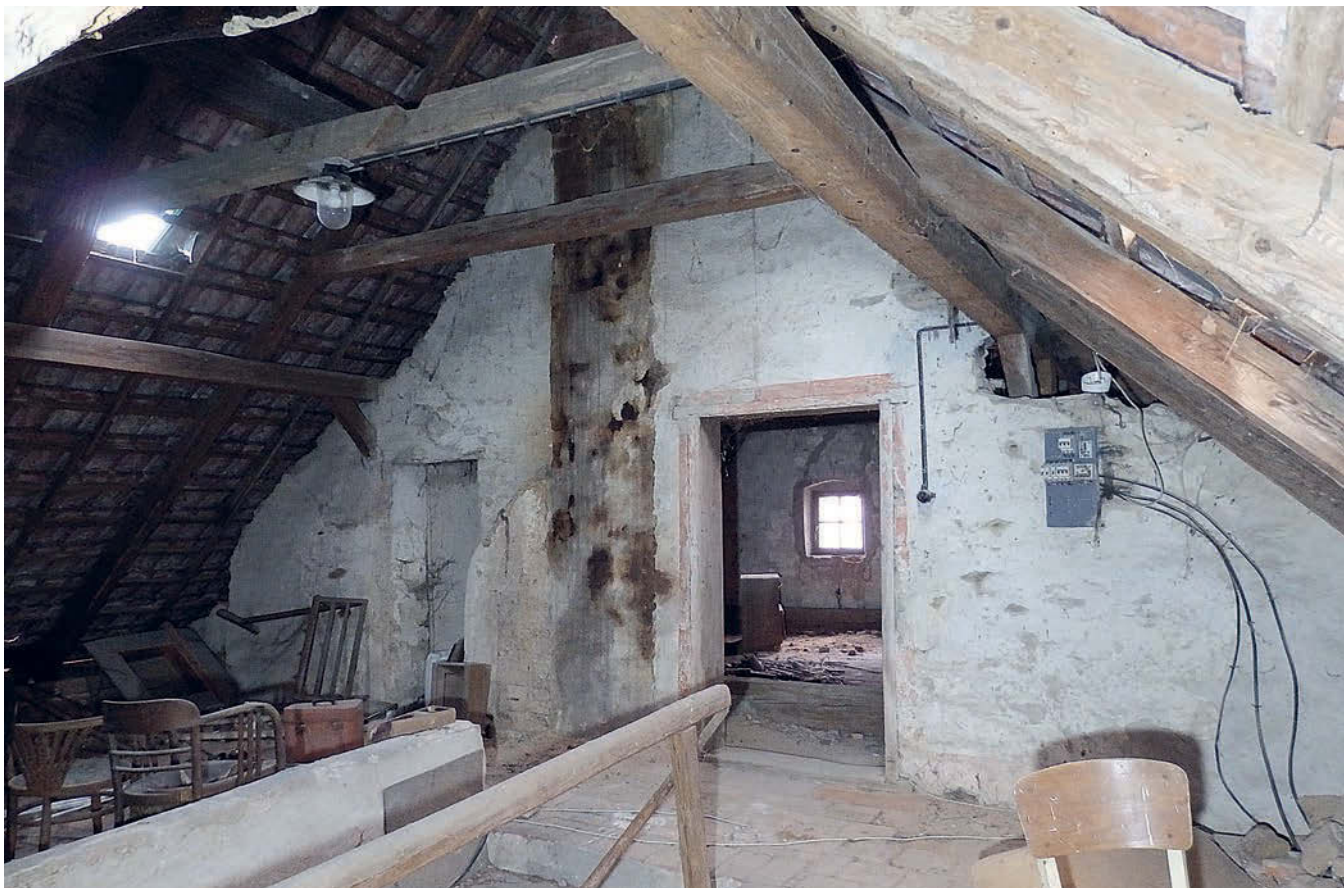
Obr. 11: Fara, podkroví, pohled na příčku severní prostoru, pohled z jihozápadu, stav 2023.

Fig. 11: Parish building, attic, view of the partition wall of the northern space, southwestern view, condition in 2023.

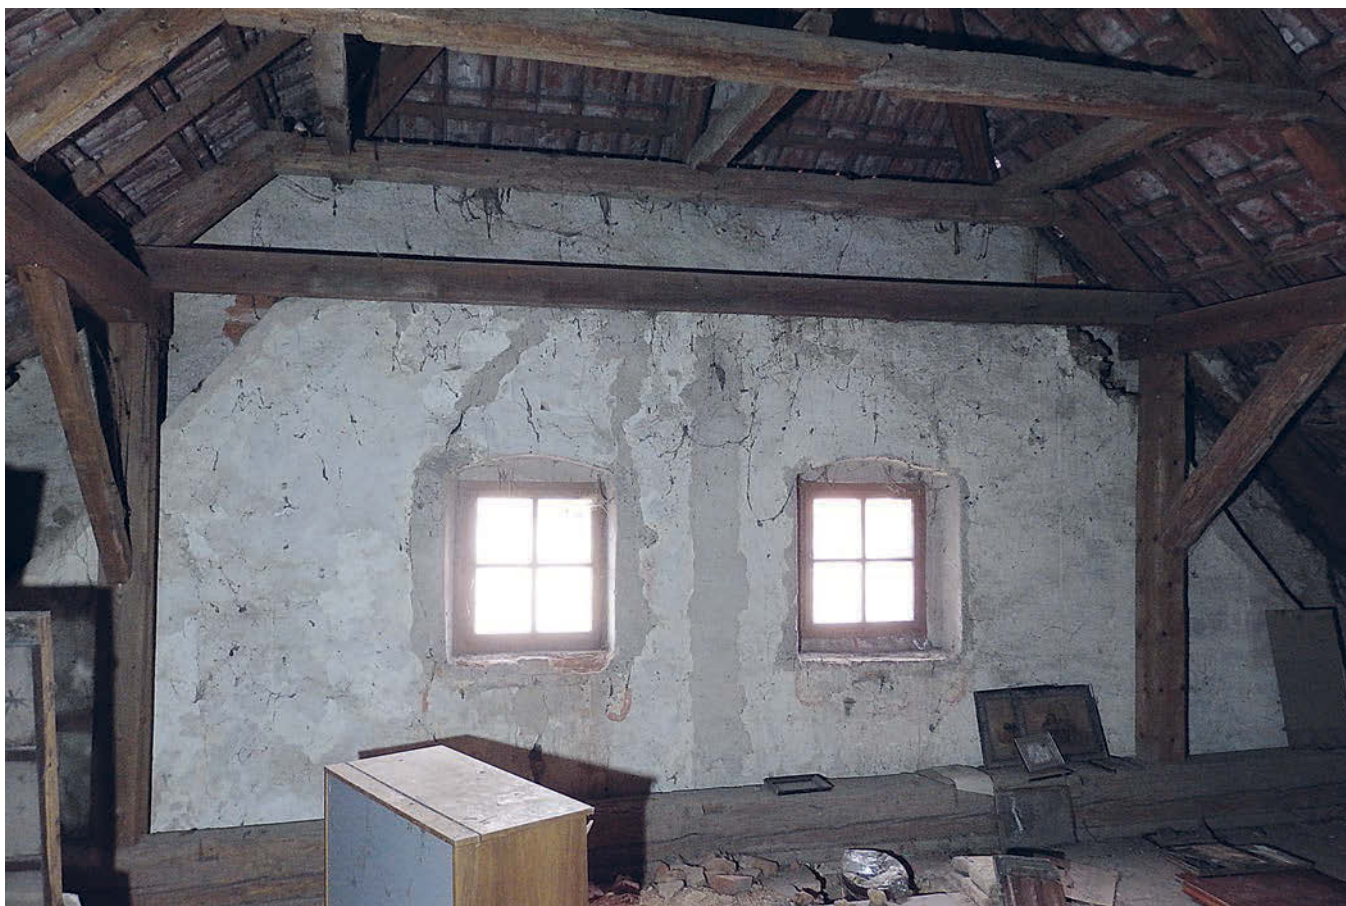
Obr. 12: Fara, podkroví, severní štít, pohled z jihu, stav 2023.

Fig. 12: Parish building, attic, northern gable, southern view, condition in 2023.

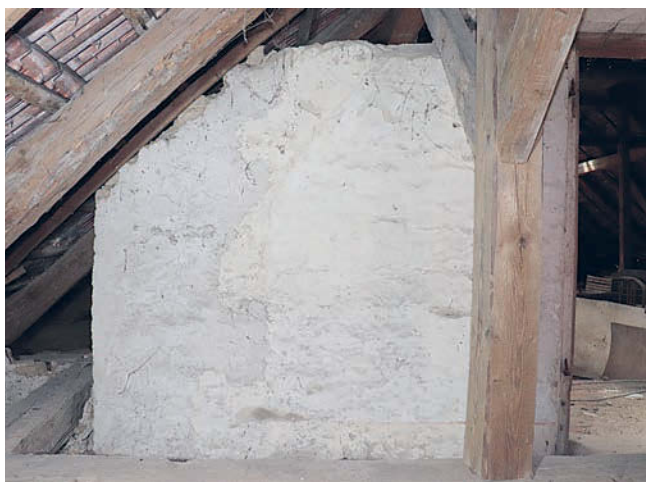
Obr. 13: Fara, podkroví, zděná příčka severního dílu s otisky zaniklé dřevěné klenby a malovaným soklem, pohled od severu, stav 2023.

Fig. 13: Parish building, attic, bricked partition wall of the northern section with imprints of a disappeared wooden vault and a painted plinth, northern view, condition in 2023.

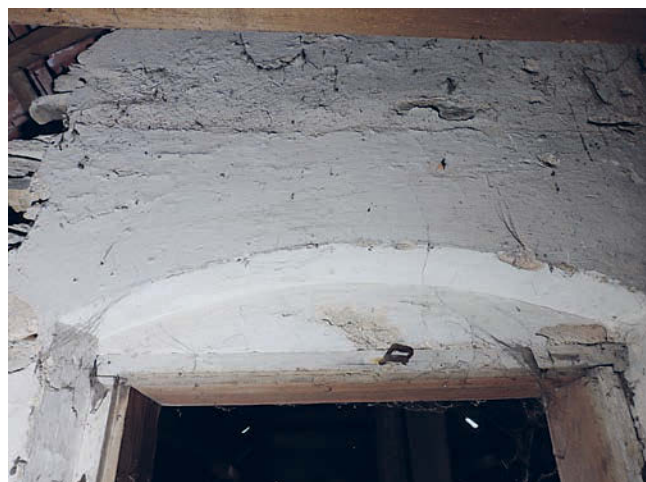
Obr. 14: Fara, podkroví, otisk zaniklé dřevěné klenby nad záklenkem vstupu, pohled od severu, stav 2023.

Fig. 14: Parish building, attic, imprint of a disappeared wooden vault with a relieving arch of the entrance, northern view, condition in 2023.

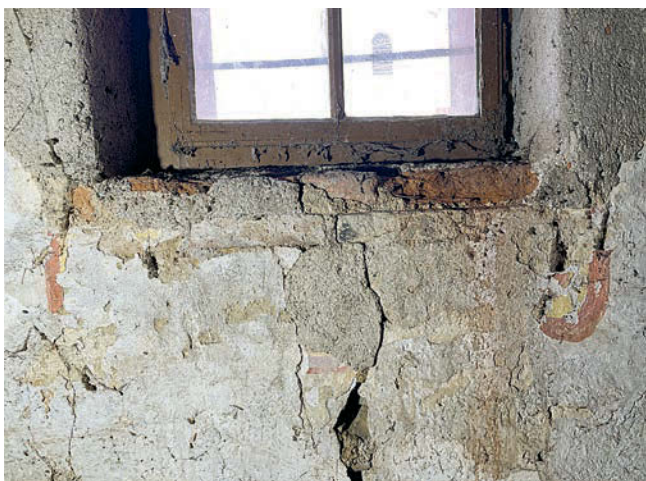
Obr. 15: Fara, podkroví, malovaná čabraka pod západním oknem severního štítu, pohled z jihu.

Fig. 15: Parish building, attic, painted lambrequin under the western window of the northern gable, southern view.

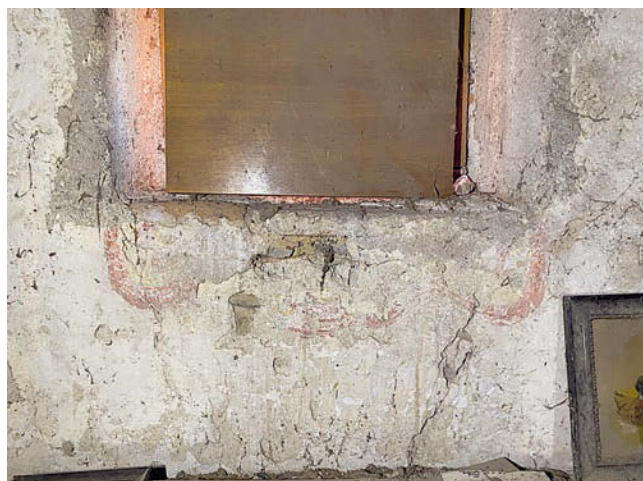
Obr. 16: Fara, podkroví, malovaná čabraka pod východním oknem severního štítu, pohled z jihu (foto K. Loub, 2024).

Fig. 16: Parish building, attic, painted lambrequin under the eastern window of the northern gable, southern view (photo by K. Loub, 2024).

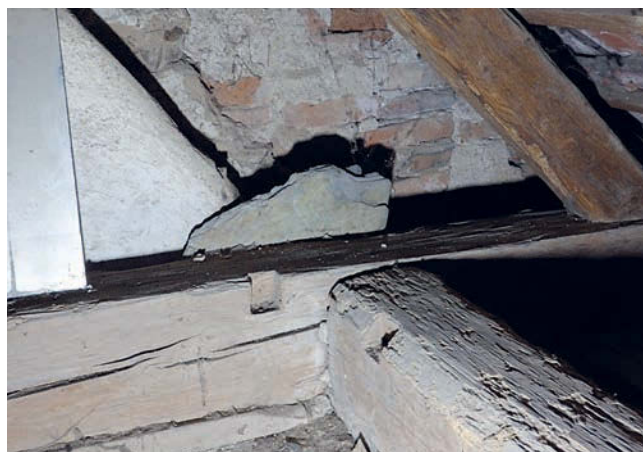
Obr. 17: Fara, podkroví, dlabý po zaniklé laťové konstrukci, cihelná nadezdívka severního štítu, pohled z jihozápadu.

dlabů při vnitřních hranách trámů taktéž dokazuje, že se jedná o opatření zamezující vyvrácení příčky tlakem zevnitř ven tíhou zrní. Tato dřevěná ohrádka pravděpodobně vymezovala prostor špýcharové buňky, každopádně kolidovala s rozponem starší bedněné klenby, kterou nahradila. Protože jsou dlabý pro latě umístěny v nárožích při styku vazných trámů s výměnami, nezdají se být mladším zásahem do hmoty dřeva. Vznik dřevěné ohrádky pro uskladňování obilí je tak pravděpodobně možné klást do úplného počátku 20. let 19. století. S konstrukcí nového krovu a zřízením sýpkového podkroví může souviset osazení provlékaných mříží do dvojice severních oken, stále zachovaných na svém místě (zmíněné již 1847). Užití dlabů pro latě, evidovaných v severním dílu podkroví, se zdá být konstrukčně analogické k řešení, popisovaném Jiřím Bláhou v podkroví zámku v Jezeří. Zde popisuje „...drobné dlabý připravené pro hranolky, které měly nést bednění stěn a stropu vestavby.“⁶⁸⁾ Za vhodnou konstrukční analogii, u které jsme byli schopni vizuálního srovnání, považujeme bednění spojovací chodby na zámku v Dalešicích.⁶⁹⁾ Užití podkroví ke skladování obilí známe například z fary v Kbelu (okres Plzeň-jih), kde byla v rámci inventářů z počátku 30. let 19. století dřevěná dělící mříž z latí, oddělující půdní skladiště — sýpku⁷⁰⁾ či z fary v Dolní Rovni (okres Pardubice). Zde byl v roce 1829 vztyčen nový krov a prostor podkroví v polovině rozdělen dřevěnou bedněnou příč-

Fig. 17: Parish building, attic, mortises after a disappeared batten construction, brick parapet of the northern gable, southwestern view.

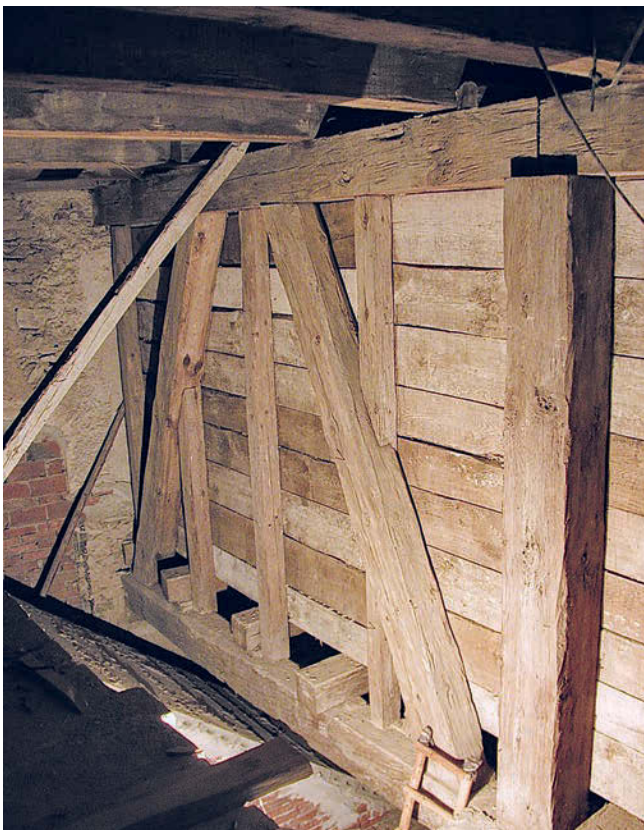
Obr. 18: Dalešice (okres Třebíč), zámek, konstrukce stěny spojovací chodby (foto J. Bláha, 2010).

kou ze svise kladených prken, osazenou na 3. plnou vazbu od východu. V západní polovině byla zřízena sýpka. Na vazné trámy, které jsou zde oproti východní polovině ve všech vazbách, byla položena prkenná podlaha, po stranách doplněná svislým bedněním, přichyceným na patní vzpěry při krokvicích.⁷¹⁾ Stejně jako v Popovičkách tak byla zhotovena dřevěná, zhruba 50 cm vysoká ohrádka, sloužící k uskladnění obilí. V Dolní Rovni byl ovšem touto adaptací modelován i projekt vlastního krovu, který byl ve východní části redukovane řešen za užití prázdných vazeb s výměnami a krátkaty, zatímco v západní sýpkové s vaznými trámy ve všech vazbách. Důvodem pro užití vazných trámů ve všech vazbách bylo položení prkenné pod-

Fig. 18: Dalešice (Třebíč District), mansion, construction of the connecting corridor wall (photo by J. Bláha, 2010).

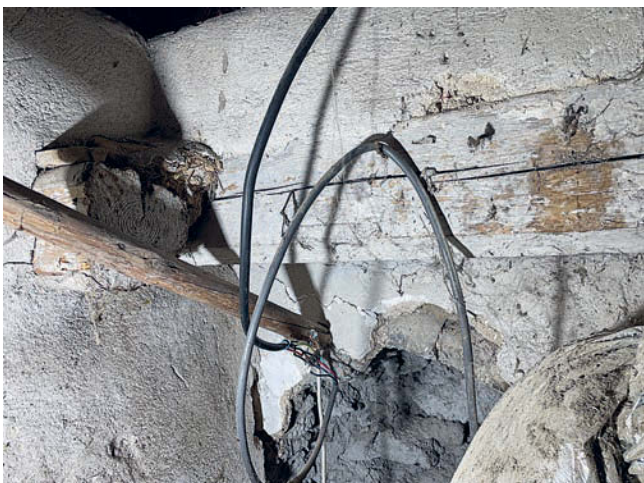
Obr. 19: Fara, schodiště na půdu, dvojice trámů zaniklého stropu a pozůstatky interiérové omítky síně, pohled ze severozápadu.

Fig. 19: Parish building, attic staircase, two beams of the perished ceiling and remains of the interior plaster of the hall, northwestern view.

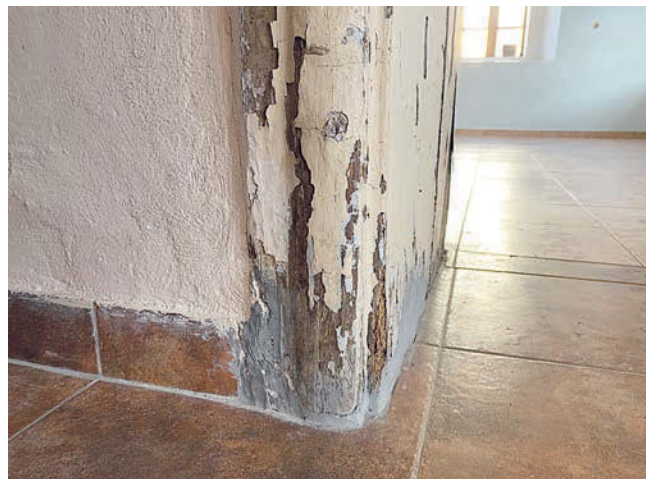
Obr. 20: Fara, přízemí, profilované ostění vstupu ze síně do světnice (foto K. Loub, 2024).

Komunikaci mezi síní a světnicí zprostředkovává relativně hluboký vstup s dvoukřídlými asymetrickými dveřmi ze strany obytné prostory. Ze síně je průchod uvozen dřevěným ostěním, profilovaným stlačeným oblounem. Deštění, na šířku složené ze dvou svisle přísazených fošen, je dnes (jako většina zachovaných výplňových prvků) přetřeno krémovým nátěrem. Ve spodních partiích jsou ale zřetelné úseky staršího barevného malovaného řešení, připomínající mramorování či fládrování. Právě toto ostění bylo do přestaveb v roce 1872 osazeno dveřmi se šnekovitými závěsy, poprvé zmíněnými již v roce 1847 a naposledy v roce 1869.⁸⁴⁾ Je možné navrhnout, že toto ostění vzniklo současně s osazením dvoukřídlých dveří za faráře Antonína Horníka (1731–1736).⁸⁵⁾

Fig. 20: Parish building, ground floor, profiled jambs of the entrance to the living room from the hall (photo by K. Loub, 2024).

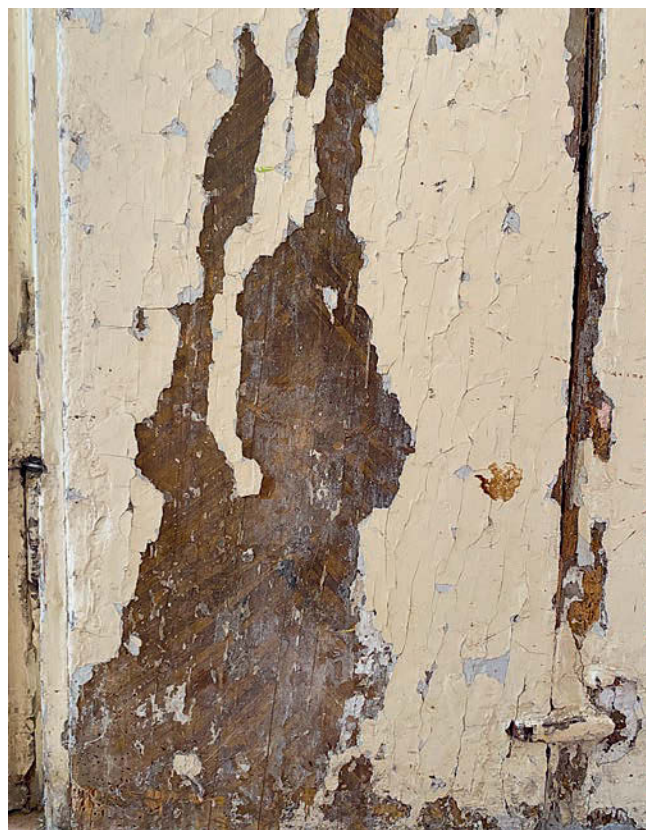
Obr. 21: Fara, přízemí, nátěry deštění dveří ze síně do světnice, pohled ze západu (foto K. Loub, 2024).

Fig. 21: Parish building, ground floor, wainscotting paint of the door leading from the hall to the living room, western view (photo by K. Loub, 2024).

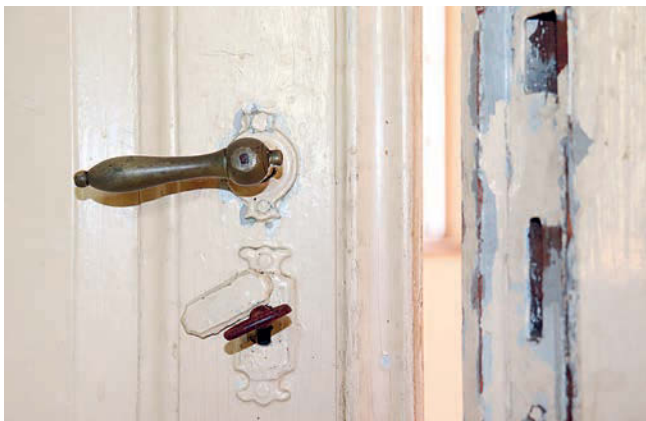
Obr. 22: Fara, přízemí, příklad většinou zastoupeného dveřního kování, pravděpodobně z rekonstrukce v roce 1872, stav 2023.

V přízemí se dochovaly dvoukřídlé asymetrické výplňové dveře, osazené zadlabávanými závěsy, zakončenými kuzelem s kuličkou, a doplněné běžnými růžicemi a štítky, zachycenými například v dobovém vzorníku *Geittner és Rausch* z roku 1885.⁷⁹⁾ Na základě inventářů a analogií lze konstatovat, že k této plošné výměně dveří a kování došlo během rekonstrukce v roce 1872. Odlišně jsou přirozeně řešeny dveře do obslužných prostor. Na půdě i na bývalý záchod vedou jednokřídlé dveře, osazené na dvojici trnových křížových závěsů, jednou profilovaných odsazeným půlkruhem, podruhé vyžlabenými rohy. Dochovaly se rovněž dvojité vnitřní okenní rámy s prázdnými vnitřními zadlabávanými závěsy (kužel s kuličkou) a výplňovými okenicemi osazenými na vnější závěsy. Ty jsou důsledně zachovány v západním pokoji faráře a kanceláři (přestavba v roce 1872). V dnešní koupelně (po 1872 *Speiss*) jsou na obou vnitřních rámech zachovány trnové závěsy a vnitřní okenice, opatřená závěsy lalokovými, jistě druhotně použitými. V západní místnosti severního traktu (po 1872 *Gesindzimmer*) jsou ojediněle *in situ* zachována kompletní okenní křídla z přestavby v roce 1872.⁸⁰⁾ Analogická křídla jsou ve velkém počtu deponována v chlévu a na jeho krovu – ve třech případech bylo u těchto okenních křidel evidováno užití starších, barokních, koutových závěsů a rohovníků. Ve dvou případech jde o palmetově zakončené prvky, v jednom případě se zachovala dvojice koutových závěsů se stylizovaným ptáčkem (!). Jde o typický příklad recyklace barokního kování v rámci rekonstrukcí z počátku 70. let 19. století.⁸¹⁾ Ve chlévech nacházíme původní dveře typu *jalousie* a další, pravděpodobně z roku 1864, kdy proběhla výměna tří dveří do chlévů.⁸²⁾

Fig. 22: Parish building, ground floor, example of the prevailing door hardware, probably from the 1872 reconstruction, condition in 2023.

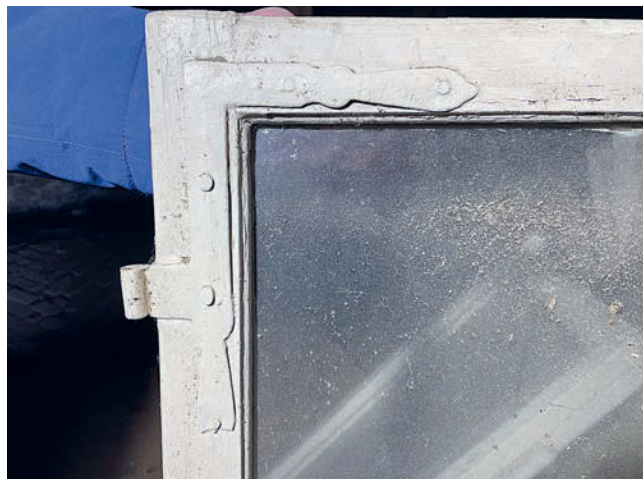
Obr. 23: Druhotně použitý barokní koutový závěs na okenním křídle, pravděpodobně z rekonstrukce v roce 1872, dnes deponováno na krovu chléva.

Fig. 23: Secondarily used Baroque corner hinge on a window casement, probably from the 1872 reconstruction, today used on the stable trussing.

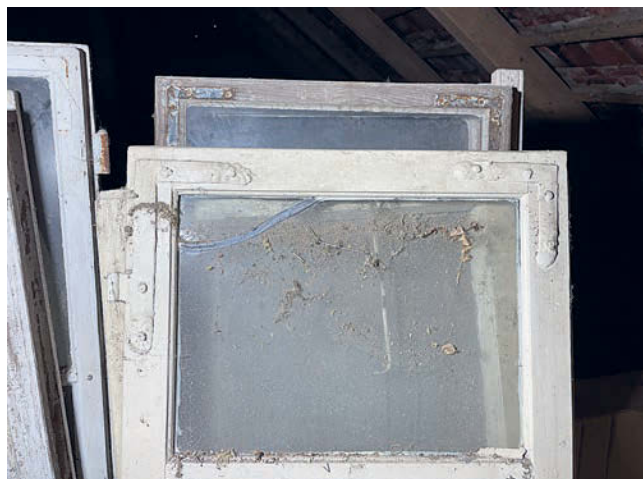
Obr. 24: Druhotně použitý barokní koutový závěs a rohovník na okenním křídle, pravděpodobně z rekonstrukce v roce 1872, dnes deponováno na krovu chléva.

Fig. 24: Secondarily used Baroque corner hinge and corner plate on a window casement, probably from the 1872 reconstruction, today used on the stable trussing.

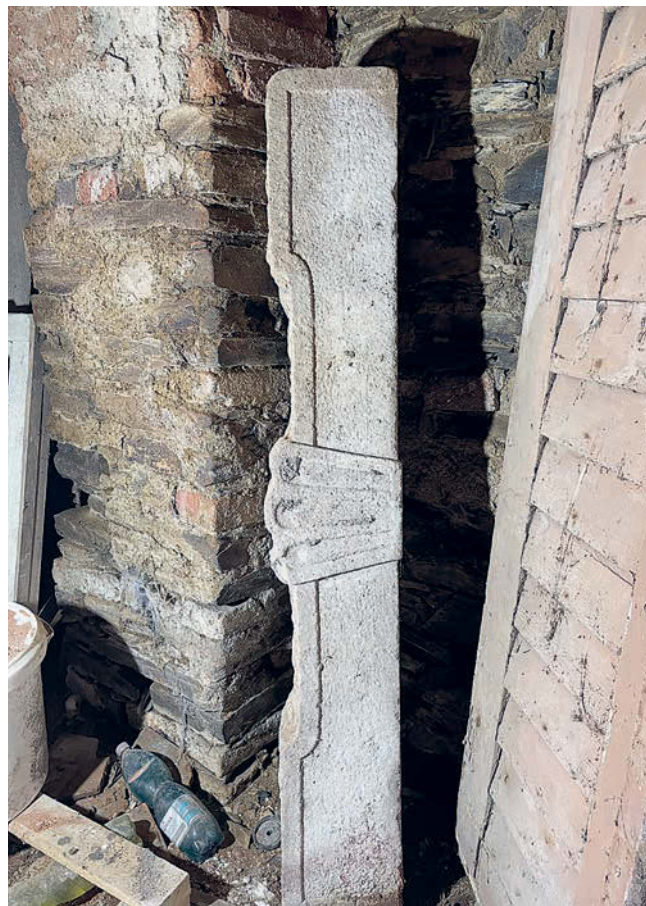
Obr. 26: Kamenný barokní překlád ze vstupu do fary, dnes deponován v nejnáchodnější prostře chléva.

Fig. 26: Baroque stone lintel from the parish building entrance, today in the easternmost space of the stables.

Zděné konstrukce fary i chléva byly vystavěny z místního lomového kamene. V moderní době se kámen těžil jak jižně od fary mezi Popovičkami a Chomutovicemi, tak východně od Herinku, přestože je těsně před výstavbou chléva upozorněno na problém nedostatku kamene a písku v této oblasti (*in der Schwierigkeit in der Gegend von Popoviczek Stein- und Sandbrüche zur Disposition zu haben*).⁷⁵⁾ Z toho důvodu musel být pro stavbu farního chléva vytvořen malý provizorní lom přímo uprostřed farního dvora (1855).⁷⁶⁾ Stejně jako pro kostel sv. Bartoloměje byla okenní ostění i ostění hlavního vstupu fary opravena z červeného nučického pískovce.⁷⁷⁾ Původní kamenná ostění se dodnes zachovala pouze při trojici oken severovýchodní světnice, zbylá byla v rámci mladších rekonstrukcí domodelována v maltě a nabarvena na červeno. V chlévu je dnes deponován kamenný překlád, zcela jistě z vchodu do fary, zdobený klenákem s trojicí písál. Ten má přímé analogie na

kostele sv. Bartoloměje, který měl být přestavěn také kolem roku 1718.⁷⁸⁾ Jeho odstranění je nutně mladší roku 1891, kdy je zde stále zmiňováno kamenné ostění. Na dislokovaných fragmentech okenních ostění, užitých často druhotně do mladších konstrukcí či jako zpevnění zahradní skalky, jsou zřetelné pozůstatky světlého krémového nátěru. Je otázkou, jestli se na těchto prvcích uplatňoval již od počátku, anebo jde o výsledek mladších zásahů.

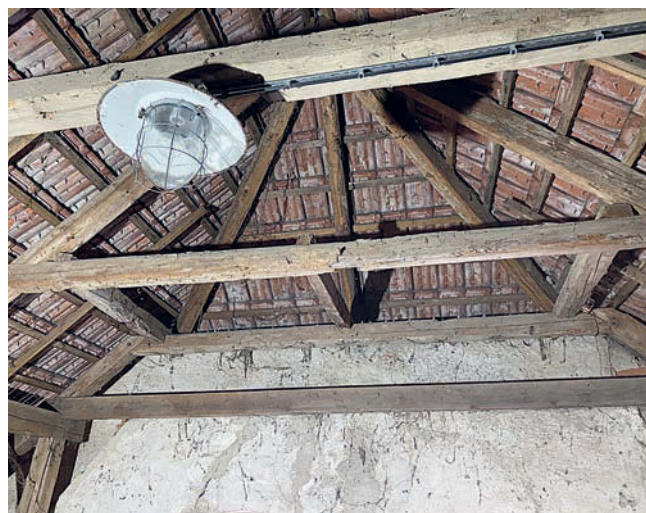
Obr. 27: Fara, podkroví, severní štít a pohled do krovu (foto K. Loub, 2024).

Fig. 27: Parish building, attic, northern gable, and view of the trussing (photo by K. Loub, 2024).

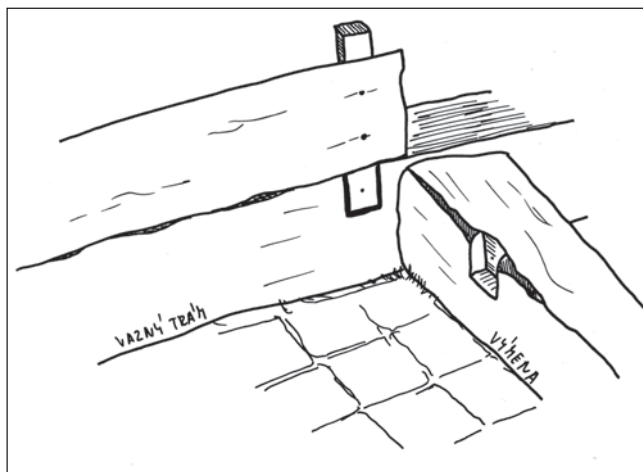
Obr. 29: Rekonstrukce dřevěné ohrádky podkrovního špýchárku (kresba F. Facincani).

Fig. 29: Reconstruction of the wooden railing of the small attic granary (drawing by F. Facincani).
